# 地质条件是物质基础 地下水活动起主要作用

## ——对洒勒山滑坡的初步分析

中国科学院兰州冰川冻土研究所沉积研究室

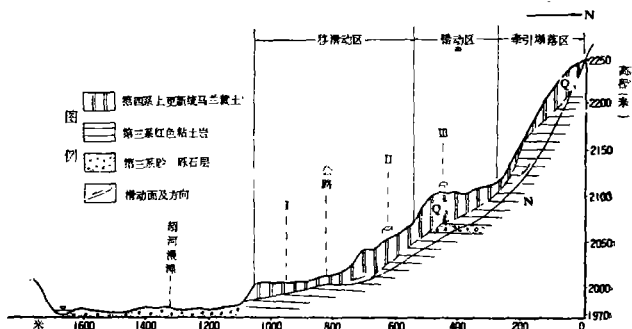
图1 洒勒山地质纵剖面示意图

滑坡体位于广通河一级支流那勒寺河中游之左岸。那勒寺河有三级较明显的阶地（图1）。苦顺生产队分住在滑坡体东侧的Ⅱ级阶地和公路两侧；新庄生产队分住在公路两旁，处在滑动体的中部；洒勒生产队住在滑坡西端；洒家生产队大多数住房座落在那勒寺河右岸山坡，只有少数在靠那勒寺河右岸河滩的住户，被滑坡前锋所埋没。

2、**地下水活动。**第三系岩层中，在海拔约2,050米的高度有一层砂、砾石组成的，半胶结的含水层（图1）。我们在滑坡体两侧沟内同一高度上都发现了地下水出露（图3）。据当地老乡讲，在滑坡体上原来山沟中也有水流，这说明地下水出露是较多的。我们在滑坡西侧山沟中发现的含水层，其流量大约为0.2公升/秒。由于第三系红色粘土岩透水性很差，是理想的隔水层，因而地下水下渗到底部后，受到阻隔，溢出后沿黄土和红色粘土岩层接触面下渗。

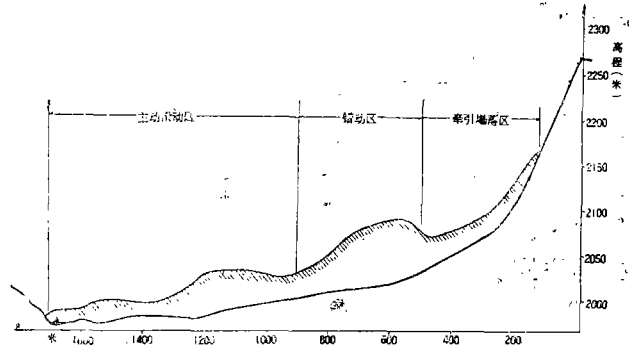
图2 酒勒山滑坡纵剖面示意图

公路以上，堆积土体突出隆起，实际上为原来二台子（Ⅱ级阶地）下错的土体，整个二台子高出的形态是很明显的。滑坡体后部土体松散，为二台子下错后，滑坡后壁失

重崩塌的土体（附图2）。我们认为，该滑坡为推移型深层土质滑坡，并把整个滑坡体划分为三个区：主动滑动区（下部），错落滑动区（中部）和牵引坍塌区（上部）。

由于Ⅲ级阶地黄土堆积厚度最大，且其下伏不整合面坡度也大，沿接触面产生的向下的分力也较大，因而它对滑坡的形成起着主要的推动作用。在它的推动及Ⅰ、Ⅱ级阶地黄土自身重力作用下，Ⅰ、Ⅱ级阶地被快速推向前方；随着前面的滑动，二台子即下错前移；由于二台子的错动，后面山体失去支撑牵引塌落。整个过程是十分迅速的，如果按整个过程用了一分多钟算，则其速度为14—17米/秒。

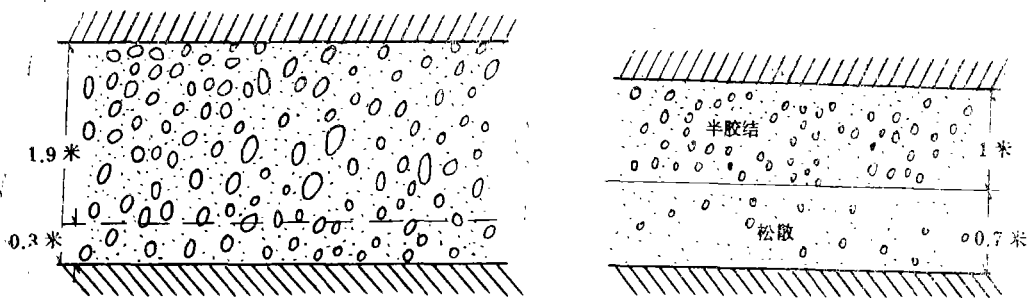
图3 滑坡体西端沟内出露的含水层

a—半胶结砾岩含水层（海拔高2,055米）

b—粗砂含水层（海拔高2,050米）
