构造条件和岩性是洒勒山滑坡的主导因素

余文蔚

(兰州大学地质地理系)

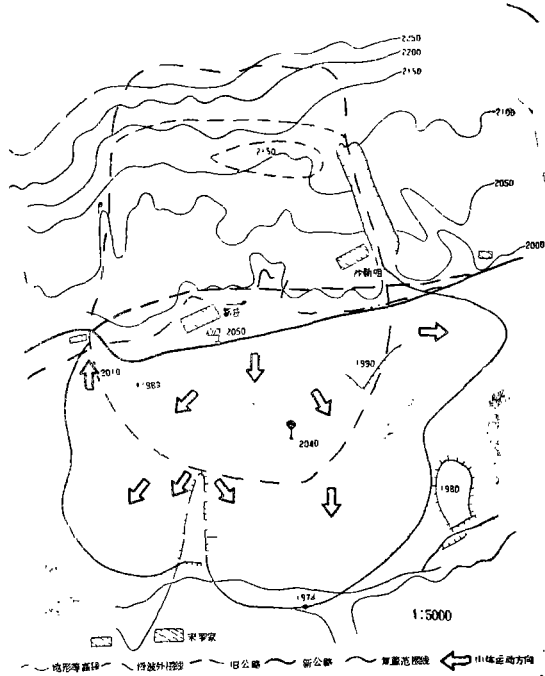
图1 洒勒山滑坡平面示意图

滑坡体由北向南逐渐散开呈扇状。上窄下宽，上部（北）宽700米，下部（南）宽1.6公里，南北长1.7公里（包括覆盖部分）。表面高低起伏不平。后缘滑坡陡壁（滑坡体后部和母体脱开的分界暴露在外表的部分），呈圈椅状，高220米；上陡下缓，坡度上75°，中60°，下45°；顶宽600米，底宽700—800米；表面光滑，具有由北向南的擦痕。封闭洼地呈扁椭圆状，四周略高，中间较低，长约100—200米，宽40—50米，深20—30米。东西两侧有槽形地带（系原冲沟滑动后的遗痕，低于周围地段约10米）。洼地南侧与第Ⅰ滑坡平台相连，平台高约60米，呈东西向展布约500米宽。南坡陡而北坡缓，南北长100—200米，上部见有保留完整的东西向的拉张裂隙。地面有许多醉林（大部向北倾斜），具明显的崩塌滑落特征。滑落物中有被切割呈大块的第三系橘红色泥岩和黄土两部分。向南，缓坡与第Ⅰ滑坡平台相连，平台表面起伏不平，规模较大。缓坡上有许多树木东倒西歪，一直平缓伸向对岸，并向东西两侧散开。前缘滑舌宽100—150米。第Ⅰ平台与Ⅱ平台之间，在东西滑槽边缘见第三系红层被挤出。由于强大的推动力，使得位于第Ⅱ级阶地后缘的公路向南推移（错断）达41米。

此滑坡在横向上也可分为北、中、南三部分：北部从滑坡陡壁、封闭洼地至第Ⅰ滑坡平台，此段从滑动体的物质中可以清楚看出是分水岭一带的土体滑落物，其中有大块的第三系泥岩堆积于西侧，反映出此段系以崩塌滑落运动为主；中部从第Ⅰ滑坡平台以南的缓坡至新庄生产队以南的原Ⅰ级阶地，此段从滑动体上可以看出，经过滑动的土体虽然疏松，但仍能辨认出原始地面朝北倾斜，树木仅是歪斜，反映出此段系以剪切滑动为主；下部从Ⅰ级阶地至河漫滩，此段可见九二水库中的散落物是越过Ⅱ级阶地飞落的，但仍保持原地面特征，屋舍、房梁、树木以及埋在土层中的人和牲畜均能在滑体表面看到，从Ⅳ级阶地滑落的一棵由幸存夫妇合抱的大树仍直立于滑体中。挖出的家具、物品，也能辨认出是谁家的，毫无混杂紊乱现象，反映出此段系以推动力为主造成的（参看滑坡平面示意图）。
