观音岩滑坡险情告急及防治途径

刘新民 颜可芬

(中国科学院成都地理研究所 成都科技大学水利系)

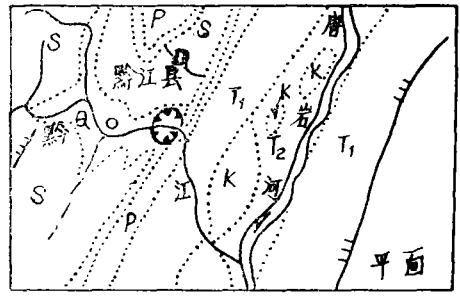
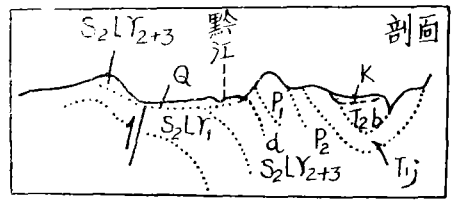
图1 滑坡区地质平面及剖面图

滑坡区附近出露的地层，大致可划分出基岩和第四系松散堆积层两部分（图1）。基岩主要分布于谷坡中上部，由二迭系栖霞组（P₁）和长兴组（P₂）灰岩组成，因岩性坚硬，抗风化力强，地貌上形成悬崖绝壁。灰岩陡壁的另一特征，是岩溶地貌比较发育，溶蚀沟槽、落水洞、水平溶洞等随处可见。栖霞灰岩之下为泥盆系上统水车坪组（D₃）灰岩、泥灰岩、页岩。这套以泥灰岩、页岩为主的地层，抗风化力弱，地貌上形成缓坡，为坡崩积层的堆积创造了良好的场地。

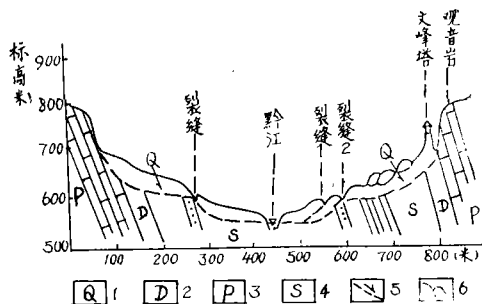
图2 滑坡综合地质剖面图

两岸滑坡的剪出口有二：第一剪出口在峡谷水边线附近，它以灰黑色淤泥质粘土为标志层，粘土层中可见到镜面擦痕，其上有地下水呈脉状涌出；第二剪出口在坡体中部海拔600米左右（图2），上下剪出口相对高差约40米。第二剪出口是以坡体上出现的拉张裂缝为标志的。裂缝以上的滑体（上滑体），仅有变形迹象，近期无明显的活动，是相对稳定的部分；裂缝以下的滑体（下滑体），自1982年暴雨洪水之后，活动剧烈，右岸下滑体出现了局部垮塌现象，左岸下滑体已缓慢地向峡谷方向移动，迄今已占据江面宽度的1/3。

无论左右岸上下滑体，其滑面形态均可分出三段：后缘直线形拉裂壁，倾角 60° — 70° ；前部水平滑移段，滑面倾角 5° — 10° ；中部弧形剪切段与前后两段吻接。就总的情况看，前部水平滑移段的长度略大于后缘拉裂壁的长度，因此滑坡启动后所产生的动能，大部分消耗于克服水平剪出段的摩擦力，滑动速度就只能是低速的。

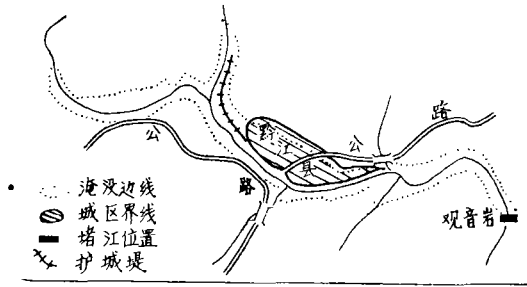
图3 滑坡堵江淹没推测图

据上述变形迹象和变形速率，并结合滑体结构特征判定，左岸滑体粘土含量高，原始坡形稍缓，属缓慢蠕动型；右岸滑体块石含量高，原始坡形较陡，属快速崩滑型。就其滑动顺序上看，左岸先于右岸；从危害程度上比较，右岸大于左岸。目前两岸滑体的重心位置高达60—80米，如遇特大暴雨洪水、地震等最不利的因素迭加组合，左岸滑体将首先堵塞河道，并牵扯右岸滑坡快速滑动，左右两岸100余万立方米的土石滑入仅20余米宽的河床内，势必形成一天然拦水坝，并积水成湖。据初步估算，坝高25—30米，湖水将淹没黔江县城的绝大部分（图3）。如若天然拦

5、**拦河坝途径(本文推荐方案)。**据前所述，该滑坡系洪水一次刨深河床13米，两岸坡体失去横向支撑而滑动。可见，在峡谷最窄处以上、滑体靠下游一侧以下的地段，选择适当的部位，筑拦河坝，利用坝前回淤支撑两岸坡体。为了使工程尽快发挥作用，可在坝上游的峡谷段，采取人工抛石，加速抬高河床，恢复至“82·7”洪水前的河床高度，再现河床堆积物对两坡体的支撑作用；与此同时，辅之以坡顶天沟排水，滑体两侧及滑体内部增设排水支沟，截断地表水渗入滑体体内。
