吸取巫溪县南门湾岩崩与环境 工程地质血的教训

吴其伟 孔纪名

(中国科学院成都地理研究所)

本文扼要地介绍了巫溪县的环境地质条件,对南门湾岩崩灾害的成因机制进行了分析,并就巫溪县环境优化问题提出了建议。

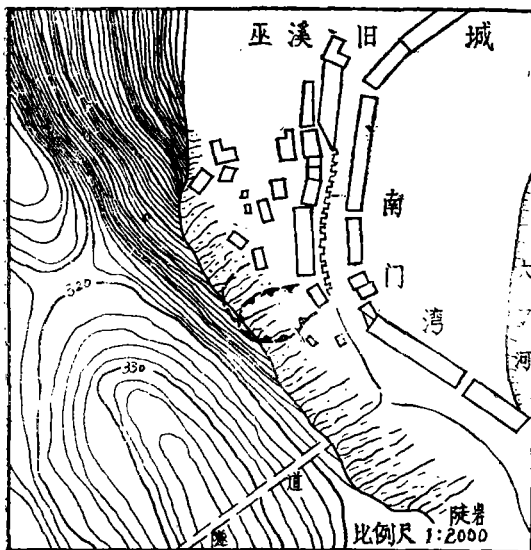
图1 巫溪县南门湾岩崩位置平面图

南门湾位于巫溪县旧城南，大宁河的右岸。该县的进出口道路由其间通过，道路内侧为嘉陵江组灰岩的直立陡壁，陡壁下方有坡崩堆积物支护。在堆积物上分布有两户居民住房。1982年县电力公司在公路内侧破土动工，平整地基，建造了五楼一底带地下室的砖混结构职工宿舍大楼。在道路外侧路肩外，还建有二幢私人营业的旅馆（图1）。

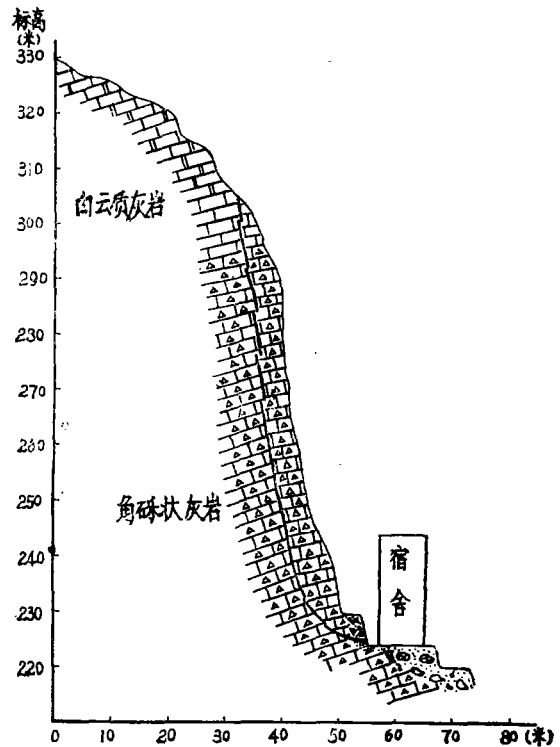
图2 巫溪县南门湾岩崩剖面图

据现场考察，失稳岩体的边界，系同岸坡在河流切割风化卸荷作用下所引起的松动变形范围有关，受坡体中分布的SN向、EN向高角度节理裂隙面的控制。南门湾岩崩体的后缘剥离面，系利用SN向的陡倾节理，斜面倾角约 70° 左右，陈旧无明显的新鲜擦痕。南北两侧侧壁，系受EW向高角度节理面的控制。现场考察，北侧侧壁有明显的剪切擦痕，相邻宝珠庵陡崖受到了牵动，岩体发生了明显的开裂，影响范围宽约20米左右。对该处斜坡下方的城镇建筑物，构成了严重的威胁。在结构特征上，南门湾失稳岩体相当于高70米、宽20米、厚约4米左右的板体（图2）。

就力学分析,依附于后缘陡倾斜面的板状岩体,仅依靠斜面的抗滑阻力,是无法维持稳定的。同下滑力相比,倾角 70° 斜面能以提供的抗滑支持力是微乎其微。岩崩前,失稳岩体的稳定,主要依靠下部岩体的支持,受下部岩体抗压强度的控制。同时,失稳板状岩体系由嘉陵江组灰岩组成,刚度较高,其动弹模量可达 8.82×10^3 MPa,要依靠自身重力作用产生“点头哈腰”或纵向弯曲变形,是相当困难的。这就限定了南门湾危崖体的失稳模式,具先滑后崩性质。岩体的失稳,取决于下部支持岩体抗压强度的衰减。

前已指出,组成南门湾岸坡的地层是嘉陵江组灰岩,上部为致密坚硬的白云岩,下部为泥质、钙质胶结的白云质角砾岩。同时,坡体下部地下水较为活跃。经现场考察,卸荷松动、溶蚀泥化后的白云质角砾岩,完整程度远低于原状岩体,特征是裂隙发育、岩体破碎,裂缝中一般夹有相当数量的粘土充填物,力学性状与库仑粒状材料性质相近,岩体的单轴抗压强度一般不会高于4.9MPa,可能比此值更低。

按照现场量测支持板体的承压断面,根据地基耐力强度估算,下部支撑岩体承受的压应力,已接近于单轴抗压强度指标,说明板体稳定的安全储备值有限,距离临界状态不远。下部支撑岩体的强度,在很大程度上,是依赖于外侧坡崩堆积物的侧向围压作用。因此,在坡脚处进行任何扰动堆积物的工程活动,都将会加速支撑岩体的应力破坏过程,诱发危岩体的失稳。

3、在高陡岸坡下方或已有变形迹象的危崖处以及地质灾害地段,凡削坡平整地基来修建房屋,要严加控制或禁止,未经地质勘测和评价,不得盲目动工。
