甘肃省舟曲县南峪滑坡分析

王景荣 祁 龙 蔡祥兴

提 要

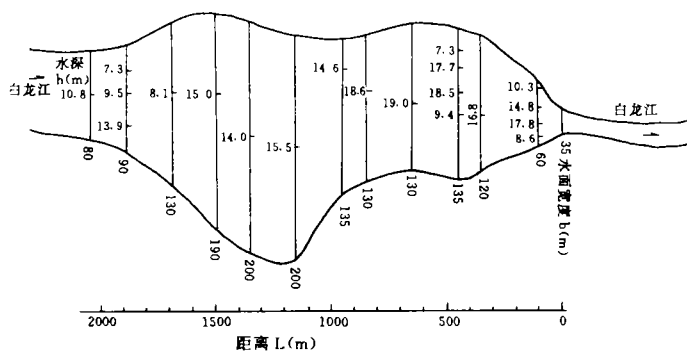
图1 水库平面图

时堵江,19h40min 滑坡后半部分失稳被牵引快速下滑,巨大的推冲力加之对岸陡壁的顶托作用,迫使滑体舌端土体沿陡壁向上爬行,推高达 20m 左右,终因失稳而翻落下来,筑成高 20m、宽 50m 的土石坝,坝长与滑坡连为一体。汹涌的江水利时间断流,历时 8h。直到次日凌晨 4h 左右,江水才由

缝隙间冲挤出来。据当地水文站实测,白龙江当时的上游来水量为 $144\text{m}^3/\text{s}$,坝后的排水量为 $119\text{m}^3/\text{s}$,泻流量相当入水量的 $3/4$ 。平均 $35\text{m}^3/\text{s}$ 的水蓄积在坝内。6月14日 11h 至 15日 9h,历时 22h,坝前水位上涨 1.91m,水深 16m,积水量由 473.46 万 m^3 增加到 754.92 万 m^3 ,上游回水长达 3km。兰州水文总站实测了滑坡堵江后的水库平面图,见图

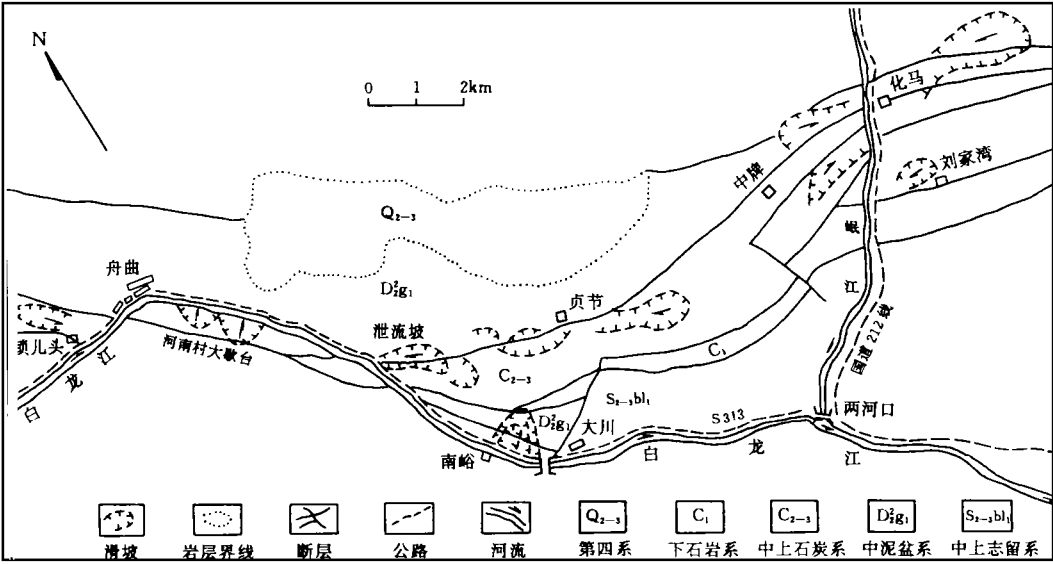
图 2 南峪及相邻滑坡分布图

南峪滑坡的发生和发展主要受内因和外因两方面因素的影响。构造活动、岩石性质以及地形等因素构成滑坡产生的内部条件。南峪滑坡就座落在我国著名的纬向构造体系影响较大的武都小“山”字型构造体系前弧的西翼^[1]。尤其是贯穿舟曲县北部的黑峪——舟曲——化马的一组区域性走向挤压断裂带,不仅严格控制着白龙江的走向,由于伴随着许多 EW 向、NNE 向和 NE 向三组断裂,形成宽约 4km 的断层破碎带,故在黑峪至化马东西长 40km 范围内,发育有:黑峪、武滩山、换坪、靖边、咀疙瘩、锁儿头、河南村北、大歇台、泄流坡、南峪、真节、石家山、中牌、刘家湾、化马等 15 处大型滑坡(见图 2)。它们呈“一”字型、半弧状东西展布^[2]。由此不难看出大断裂走向、构造破碎带走向与滑坡的分布如此一致和相互依存性。

南峪滑坡被三条大断层切割,一条是上古生界石炭系下统与泥盆系中统西汉水群古道岭组地层间的 NWW 向大断层;另一条为上述后者与下古生界志留系中上统白龙江群地层间的一条 NWW 向大断层;以及切断上述两条断层的另一条 NE 向断层(见图 2)。该滑坡即处在上述三条断层间的沉降地块中,稳定性极差。

许多事实证明,滑坡的重新活动往往出现在曾经发生过崩塌或古滑坡地形之处,一般若没有特殊的外动力作用,而在不具备滑坡地形的地方很少产生新的滑动。南峪滑坡亦不例外处在古滑坡上,古滑坡边界较新滑坡大,长约 1 000m,平均宽约 800m,可分出三个小滑坡,此次滑坡居中(见图

2)。老滑坡地形很典型,既有明显的倒贝壳滑坡外型,又有环状裂隙,3m 高的破裂壁,反坡洼地及泉水出露,滑体前缘为 65m 高的临空陡坡,坡度在 50°以上。以上三方面因素为滑坡的重新活动提供了十分有利的基础条件。
