庐山风景区犁头尖北坡泥石流及其防治

Debris Flow Disaster and Its Control on Northern Slope of Litoujian Hill of Mountain Lushan

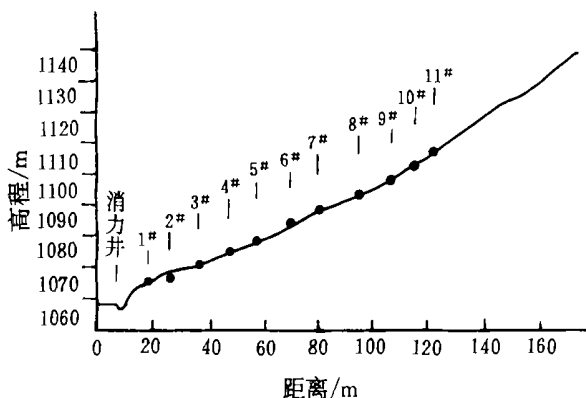
图 1 东沟沟床纵断面及谷坊布置图

谷坊布置在东、西沟中游。位于公路上方沟口的 1# 谷坊与陡槽相接,以后各座谷坊依次向上游布置成梯级,形成谷坊群(图 1)。按地形条件和防治工程的实际需要,2 个沟共布置谷坊 24 座,其中,东沟 11 座,西沟 13 座。

东沟 7 谷坊为骨干工程,该谷坊布置在沟床切割最深的沟段,基岩为完全风化的长石砂岩,风化厚度在 3.0 m 以上。该谷坊将控制东沟下切,拦淤反压沟岸。7 谷坊按小型拦砂坝设计,结构尺寸见表 1 其

余各座谷坊规模都很小,坝轴线长 7.0~12.7 m,有效坝高 0~1.5 m,基础埋深为 1.0~2.0 m,坝体为 1.0 m 等厚,坝中间设有底宽为 1.0 m 和深度为 1.0~1.5 m 的梯型溢流口。谷坊坝均为浆砌石结构
