贵州省贵定县定东小学滑坡形成机制

Landslide Formation Mechanism at Dingdong Primary School of Guiding County in Guizhou Province

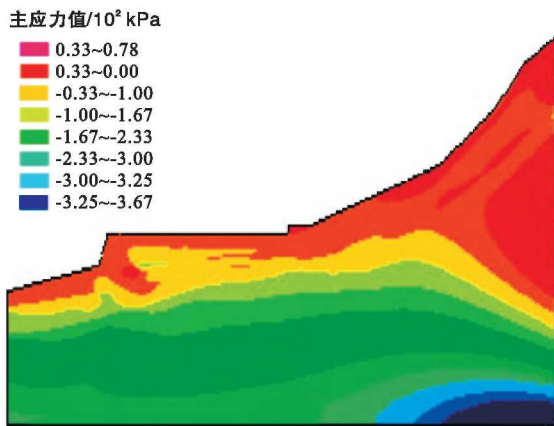
附图25 滑坡主剖面第1主应力分布图(暴雨,290页)

边坡第 1 主应力主要表现为 y 方向,随着深度的增加而逐渐增加,在坡面上局部位置出现了拉应力(附图 25);第 3 主应力全部表现为压应力,受地形影响呈层状分布(附图 26)。最大拉应力值为 78.98 kPa,最大的压应力为 1.16 MPa。

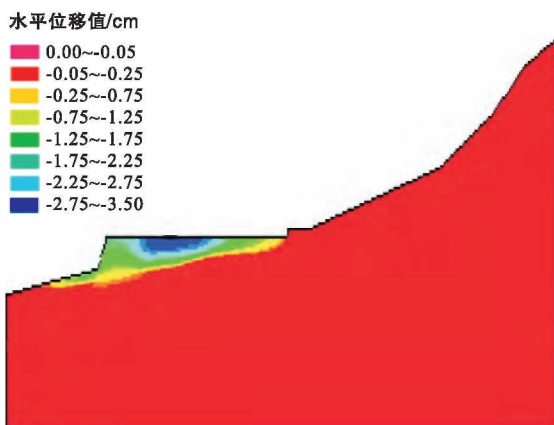
附图27 滑坡主剖面Y方向位移分布(暴雨,290页)

从 Y 方向的位移分布(附图 27)可以看出,在边坡填土层与残坡积土分界面附近位移错动不连续,说明容易发生沿界面的滑移。最大 Y 方向位移发生在填方距路基约 $1/3$ 的位置,此处填方最厚,最大水平位移约为 3.5 cm。

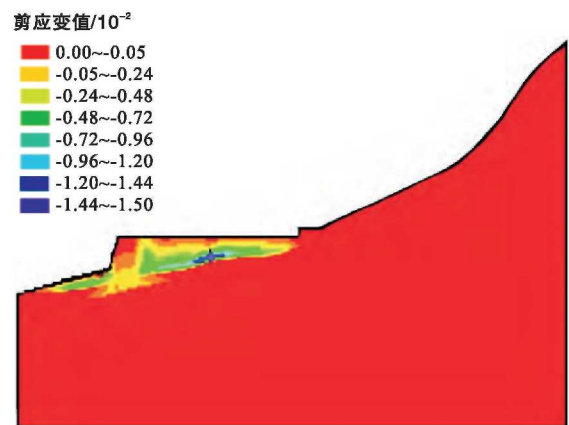
附图28 滑坡主剖面剪应变云图(暴雨,290页)

边坡最大剪应变发生在填土层与残坡积土分界面处,从填方顶部一直延伸到坡脚,基本全线贯穿(附图 28),说明该条带为潜在滑动带,同时在剪切带后缘存在少量的拉裂区,说明该滑坡属于蠕滑拉裂型。
