水土流失对清林径水库水质的影响研究

欧阳球林

Effect of Soil and Water Loss on Water Quality of Qinglinjing Reservoir

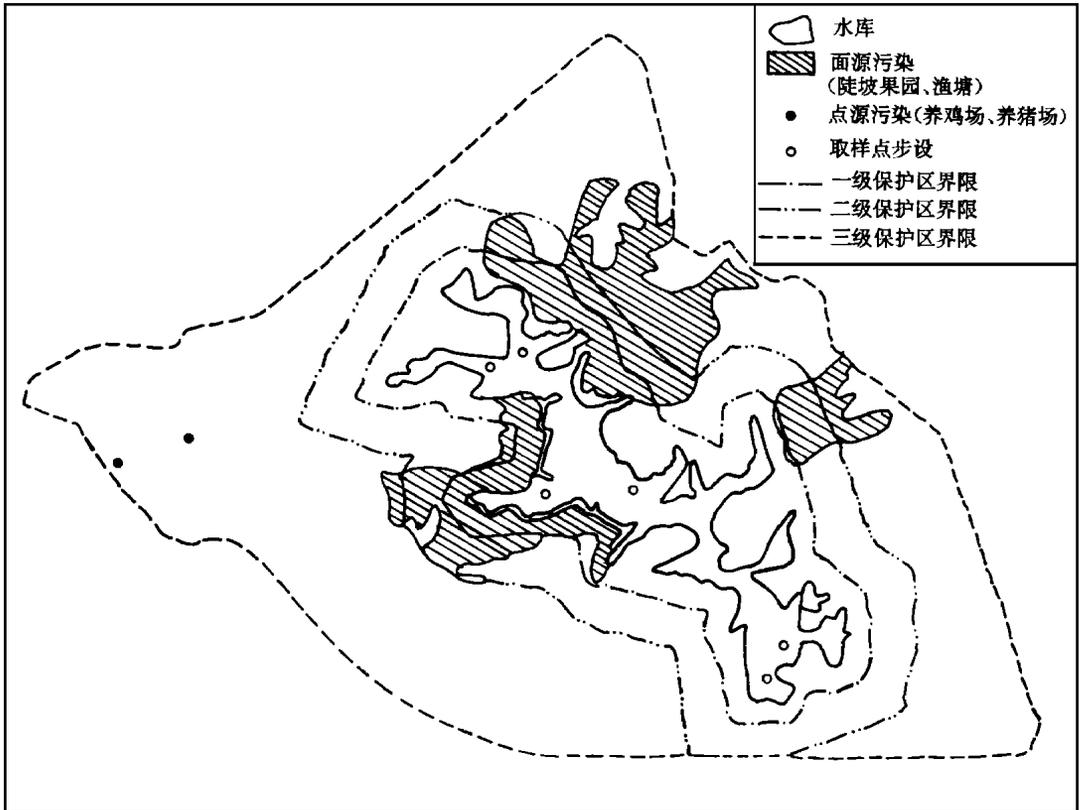
图 1 清林径水库水源保护区污染源分布图

水土流失是一个非常重要的非点污染源。清林径水库水源保护区污染源分布状况如图 1

所示,影响水质最大的污染物是由水土流失造成的泥沙,同时,泥沙又是农业化学物质的最大携带者。据有关专家估算泥沙给水体带来的污染负荷一般为城市污水的 500~700 倍。由于水土流失面污染源所产生的污染物非人为可以控制,而是受降水过程所控制,即与降雨量和降雨强度,以及径流流经的下垫面状况有关。同时还影响到污染物在水库中的积累和转化。

根据水库地貌和库区周边环境状况布设采样断面 (见图 1), 主要将库区分成南北两区, 即开发区和非开发区。根据水库水质污染特性和水质特点, 结合库区周边开发区易产生的污染物特性, 选择了 pH、高锰酸盐指数 (COD)、总磷、总氮及微生物等项目进行分析。各水质采样点分析结果见表 1。
