# 开发建设项目挖方坡面冻融侵蚀监测调查与评价 ——以白山热电有限责任公司新建工程水土保持监测为例

— A Case Study of Soil and Water Conservation Monitoring in the New  
Construction Project by Baishan Thermoelectricity Co., Ltd.

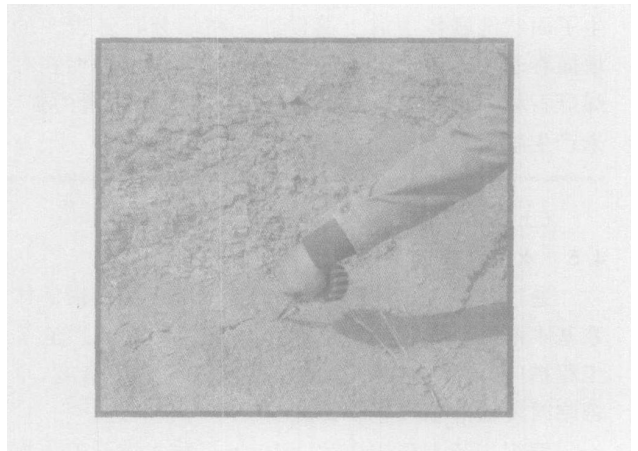
图1 自然热电有限公司新建工程监测现状图

(2)坡面土壤颗粒变化。挖方后土体由含水颗粒状白浆土逐步碎化脱落,粒径由最初的平均复合粒径 $1.2\text{ cm}$ 逐步细化为 $0.05\sim 0.2\text{ cm}$ ,土壤容重(自然风干10d)由 $1.85\text{ g/cm}^3$ 变为 $1.35\text{ g/cm}^3$ (坡用自然脱落细面状土),细面状土在坡面下部低洼处也有堆积(见图1)。

根据以上冻融侵蚀发生发展现状监测和分析,该区挖方坡面较陡,建议业主与施工方,采取削坡整治和工程护坡措施,同时在挖方坡面上部修建浆砌石不透水层截水沟,及时防治夏季来水对坡面冲刷,同时也防治由于夏季融水渗透,在春秋季节产生融冻交替而有节奏的、间歇性的向坡下运动。
