水库消落带应算作破坏水土保持设施面积

摘要: 水库蓄水长时间淹没和浸泡, 致使水库消落带的植被几乎全部死亡, 坡面土壤流失殆尽, 岩石滑塌甚至造成山体不稳, 引发滑坡等侵蚀。水库消落带不仅仅应算做水库建设的扰动面积, 而且应算做破坏水土保持设施的面积, 尤其在在我国植被生长良好的南方地区。水库消落带破坏水土保持设施面积应该是正常蓄水位以下水库面积与未建水库前水面面积之差, 面积大小可以采用面积量算法和简单估算法得到。

Hydro-fluctuation Belt of Reservoir Should Be Regarded as Destroyed Area of Soil and Water Conservation Facilities

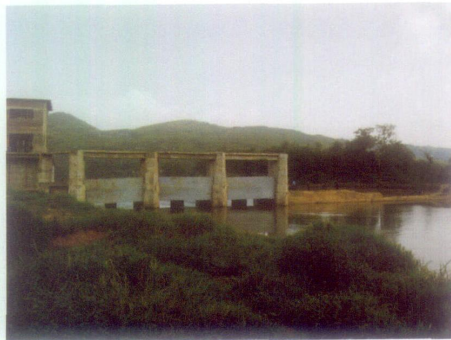
附图19 曹家滩水电站库区内淹没3天退水后植物仍然茂盛生长

如湖南省宁远县的曹家滩水电站的库区, 因大坝还没有完全合拢, 2006 年 7 月 15—17 日持续 3 d 洪水, 水位高过大坝 1.5 m , 沿岸植被也被洪水淹没了 3 d , 但洪水退后被淹没的植物又恢复了生机(见附图 19)。但湖南省双牌县的七祖水库在 2005 年底完工后, 一年中库尾水位淹没植物时间累计一般不超过 3 个月, 而且常常是间断性的淹没, 但库尾的植被几乎全部死亡(见附图 20)。

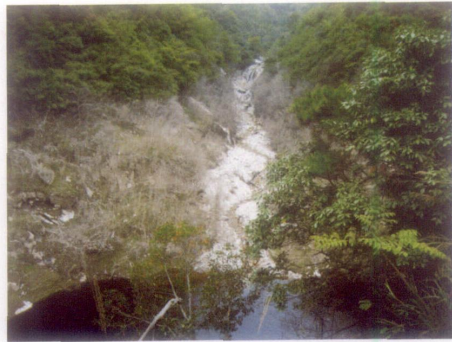
附图20 七祖水库库尾间断淹没3个月后灌木几乎全部坏死

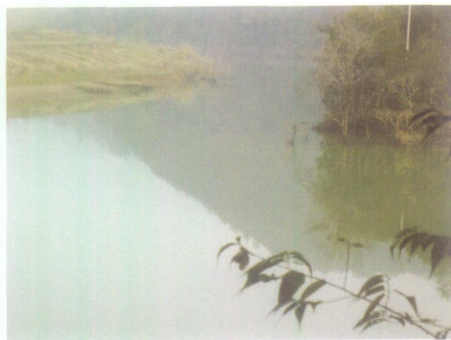
附图21 泽丰电站水库库岸已开始坍塌

由于水库蓄水的浸泡, 消落带植被逐渐丧失, 甚至寸草不生; 而且水库消落带的水位涨涨落落(一年之中大约淹没和退水 $7\sim 8$ 次), 因此, 降水溅击、坡面汇流冲刷、水库水位涨退和风浪等外力就直接作用于坡面土壤, 导致表土很快流失以致于丧失殆尽。而且, 水库水位涨退和风浪常常造成消落带上的岩石崩塌, 造成山体不稳定, 容易引发滑坡等重力侵蚀。湖南省江华县的泽丰电站大坝只有 7 m 高, 建成投产只有两年, 但水库右岸大多数灌木已经枯死, 而且库岸已经开始坍塌(见附图 21)。

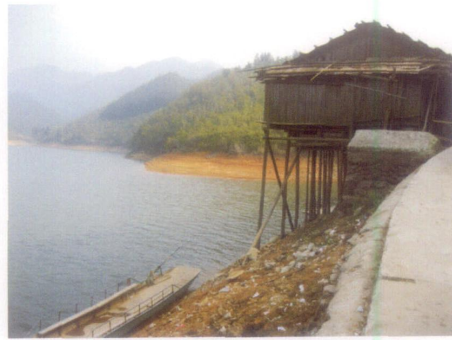
附图22 消落带寸草不生，土壤流失严重的涇天河水库

湖南省江华县涇天河水库是一座中型水库, 库容 $1.05 \times 10^8 \text{ m}^3$, 水库运行以来, 就发现务江、观音冲、黄石 3 个大滑坡体。滑坡体裂缝长的有上千米, 裂缝宽有 $0.2\sim 0.3 \text{ m}$, 特别是黄石这个滑坡体, 一遇到降大暴雨, 山上有泥土就往山下滑, 有时泥土滑下上百立方米, 山脚下现修有一条公路, 给行人和车辆的安全带来许多危险(见附图 22)。

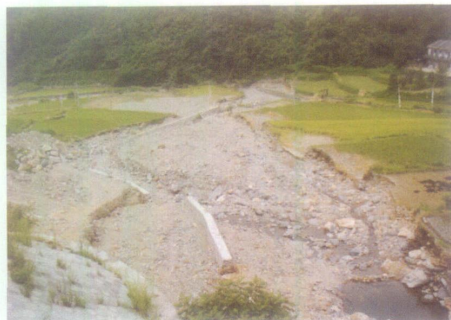
附图23 竹叶洞水库下游河床高出两岸，洪水时两岸稻田水冲沙压情况

(2) 消落带水土流失淤积下游河道和损毁下游农田。而流失的表土淤积在水库内, 在洪水的作用下, 大部分悬移质就随着洪水流到下游, 一部分推移质也移至大坝前, 当打开冲沙孔时, 一部分推移质也被送至下游河床, 这样就造成了下游河床的淤积, 抬高了河床, 洪水时就会造成下游两岸的河岸被冲刷, 农田会被水冲沙压。湖南省双牌县的竹叶冲水库(小二型)库容 $1.10 \times 10^5 \text{ m}^3$, 1990 年建成。由于水土流失, 大坝下游的河床比两岸的农田还高, 2006 年 7 月 15 日的暴雨, 水库泄洪, 致使大坝下游的农田水冲沙压(见附图 23)。

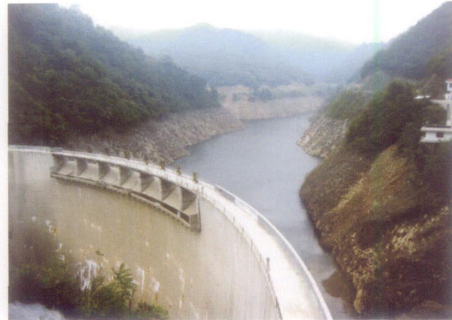
附图24 阳明山二级电站水库大坝及库内落水带水土流失情况

该水库于 2005 年初开始蓄水, 只一年多的时间, 从附图 24—26 上可以看出植被的损坏和下游的淤积情况, 由此可知消落带的水土流失是多么的严重。
