5·12 汶川地震诱发青川县田家坝滑坡调查

摘要: 汶川 5·12 地震诱发了大量的次生地质灾害, 直接威胁着劫后余生的灾区人民的性命。准确判断震后次生地质灾害的发展趋势, 并采取相应的应急处理措施尤为重要。在对青川县田家坝滑坡现场调查的基础上, 分析认为该滑坡为覆盖层拉裂松动滑坡, 现阶段处于潜在不稳定状态, 在暴雨和强烈余震情况下有较大的失稳可能; 从滑坡运动学角度划定了滑坡失稳后的影响范围。采取了搬迁避让、裂缝填充处理和实施简易监测的应急处理措施, 为震后灾区次生地质灾害的应急处理积累了经验。

An Investigation on Tianjiaba Landslide in Qingchuan County Induced by the "5.12" Wenchuan Earthquake

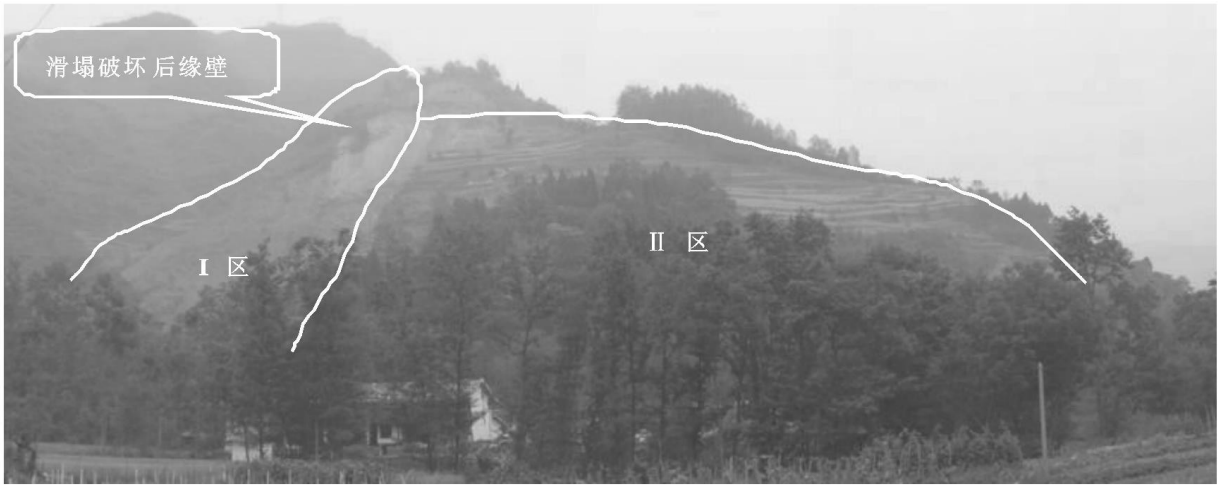
图 1 张家沟滑坡结构分区图

田家坝滑坡位于关庄镇旭光村张家沟沟口左岸脊状山体端部, 坡向 N30°W, 具有良好的临空条件。滑坡前缘坡度约 36°, 上部坡度约 20°; 后缘沿山脊走向延伸, 滑坡前后缘高差约 220 m, 宽约 600 m, 滑坡体平均厚度约 25 m, 现场估计滑坡体总体方量约 $6.00 \times 10^6 \text{ m}^3$ 。斜坡发育于寒武系邱家和组中段(C_2)深灰—黑色硅质板岩、炭质绢云母石英千枚岩互层状岩体中, 岩层产状为 $0^\circ \angle 35^\circ$, 整体为中缓倾顺向层状结构斜坡。滑坡体物质主要分为两层, 上部为残坡积层, 下部为全强风化基岩, 暴露厚度可达约 25 m, 为块碎石土层, 局部夹有未风化大块石(图 1)。

I 区为滑塌破坏区(图 1)。位于张家沟上游侧方向,在 5·12 特大地震中,瞬间发生滑塌破坏,后缘下错 20~30 m,后缘滑坎坡度约 60°,主滑方向为 33°,滑塌体宽约 80~100 m,后缘滑坎显示滑坡厚度约 25 m,方量约 $7.0 \times 10^5 \text{ m}^3$;滑体前缘滑入张家沟,滑行距离有限,未造成张家沟堵塞。滑体物质主要为全风化基岩及残坡积块碎石土。

II 区为强烈变形区(图 1)。滑坡后缘沿山脊一带基覆界面已形成一条略呈圈弧状,较连续的 N65°E 向裂缝,构成了滑坡体后缘边界;滑坡体内部地表拉裂缝较发育,单条裂缝延伸数十米,裂缝陡倾,具拉裂、正错特征,一般张开 5~20 cm,正错数十厘米,多平行斜坡走向发育;此外,受 I 区滑塌破坏牵引,与 I 区交接部位斜坡变形最为强烈,发育数十条总体呈雁行式排列的 N70°—80°W 向拉裂缝(图 2),裂缝张开达 30 cm,局部正错 50 cm。
