5·12 震后灾区景观格局空间变化及其廊道效应

——以汶川县桃关地区为例

刘汉湖, 杨武年

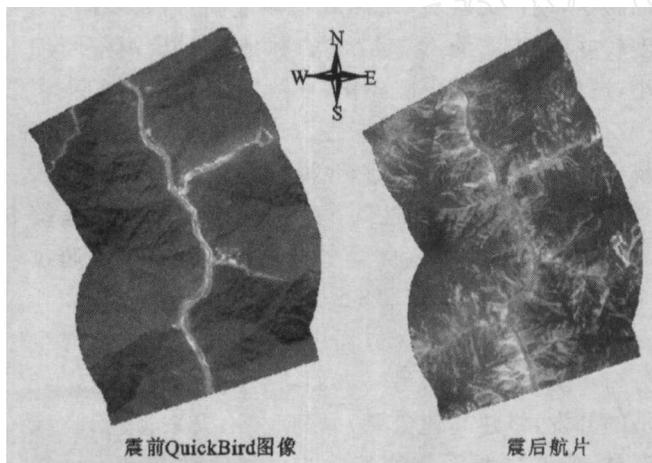
图 1 研究区图像

目前,常用的遥感数据源主要包括 TM 图像、SPOT 图像、QuickBird 图像、IKONOS 图像和航空图像等。考虑到本文的目是研究灾区景观格局空间变化的廊道效应,需要提取河流、道路、居民点等精细信息,同时考虑到数据源获取的问题。对震前图像,选择了具有高空间分辨率的 QuickBird(成像于 2006 年)卫星遥感图像,其多光谱波段空间分辨率(星下点)2.44 m,全色波段为 0.61 m(星下点),经过遥感图像处理后可达到 0.61 m 的真彩色融合图像。对震后图像,选择了国土资源部航拍图像,拍摄时间为 2008 年 5 月 14 日,其空间分辨率为 0.3 m(图 1)。

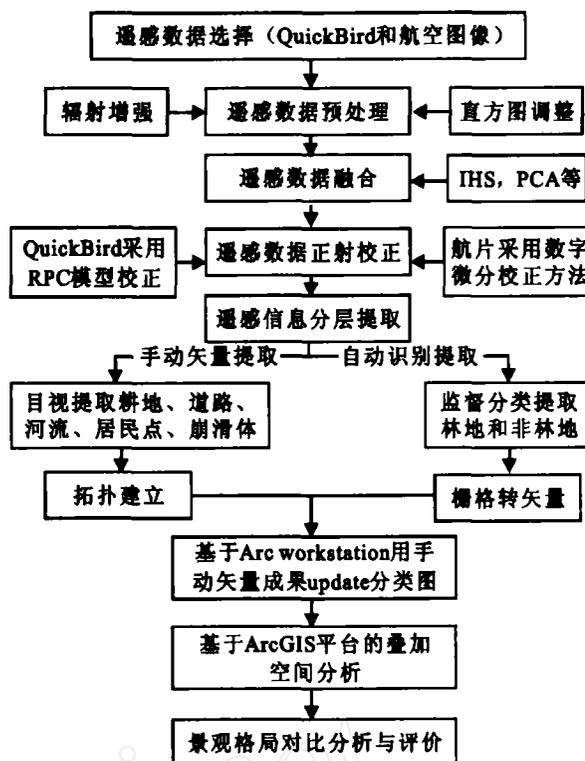
图 2 研究技术路线图

本研究涉及景观生态学、遥感学、空间分析学等多学科,学科交叉性强,对专业理论知识要求高,对实际操作能力要求强。因此,研究采用的技术路线如图 2 所示。

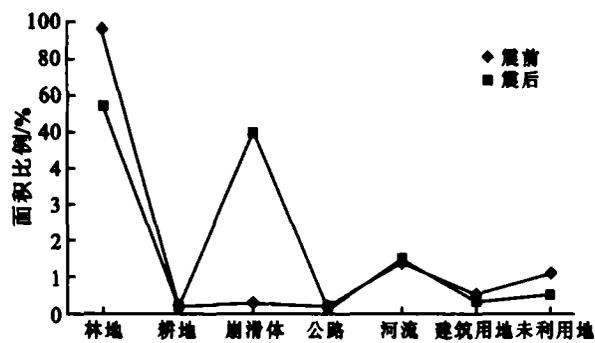
图 3 研究区景观分布面积比例地震前后对比

(1) 在前面信息提取的基础上,对研究区景观分布数量进行统计(图 3)。统计结果表明,震后林地所占比例大幅下降,下降的部分主要由崩滑体代替。而耕地、河流所占比例变化不大,说明耕地从空间位置上受崩滑体影响较少,河流则由于上游水量较稳定使得其变化不大。公路和建筑用地及未利用地则由于崩滑体的影响而普遍减少。

研究区景观格局最主要的特点是河流廊道与道路廊道相伴布局,这种道路廊道与河流廊道平行、相伴分布格局是高山峡谷地区景观体系最突出的特点。其主要原因在于高山峡谷地形、地貌、气候等自然条件的制约。这种廊道格局特点尤其是河流廊道的宽度,对流域景观生态系统的稳定性有着重要影响。从震后景观变化来看(图 3),河流两侧景观受地震影响

最大,而且岷江主流两侧崩滑体范围明显大于支流影响范围,这表明河流廊道的特殊空间效应。总的来说,由于高山峡谷区特殊的自然条件,岷江河流宽度和比降大,水流湍急,直接影响人类活动范围和程度。使得岷江流域桃关段河流廊道对流域的景观生态系统影响作用较大,传统意义上的河流经济运输功能是高山区峡谷区河流所不具备的。河流主要是作为自然资源而被利用,其作用主要表现为生态功能的有利和不利两个方面的影响。

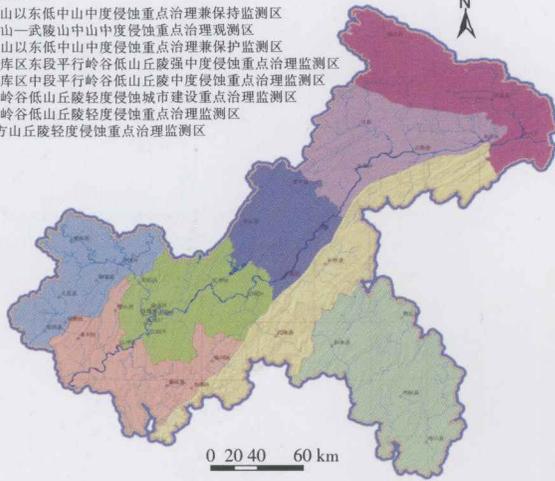
附图1 重庆市水土保持监测分区

- I 1 武陵山以东低中山中度侵蚀重点治理兼保持监测区
- I 2 大娄山—武陵山中山中度侵蚀重点治理观测区
- I 3 武陵山以东低中山中度侵蚀重点治理兼保护监测区
- II 1 三峡库区东段平行岭谷低山丘陵强中度侵蚀重点治理监测区
- II 2 三峡库区中段平行岭谷低山丘陵中度侵蚀重点治理监测区
- II 3 平行岭谷低山丘陵轻度侵蚀城市建设重点治理监测区
- II 4 平行岭谷低山丘陵轻度侵蚀重点治理监测区
- III 渝西方山丘陵轻度侵蚀重点治理监测区

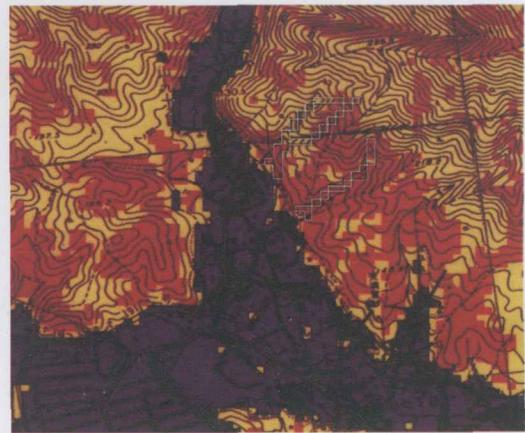
附图4 日本广岛地区滑坡危险度评价图

危险度等级	像素数	占有率	颜色
危险度高	1798	27.4%	红色
危险度中	2499	38.1%	黄色
危险度低	2264	34.5%	棕色

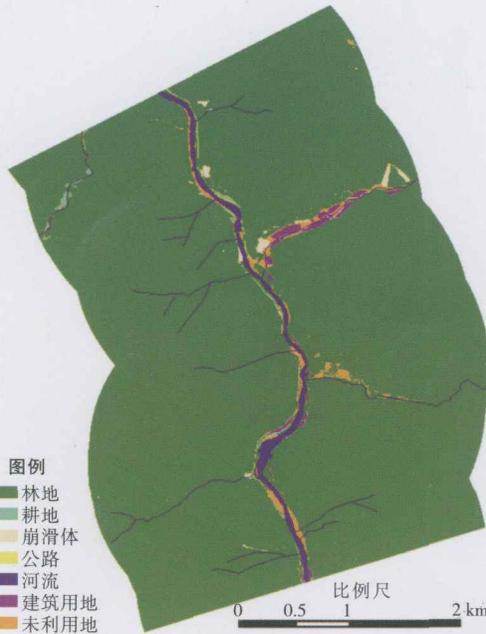
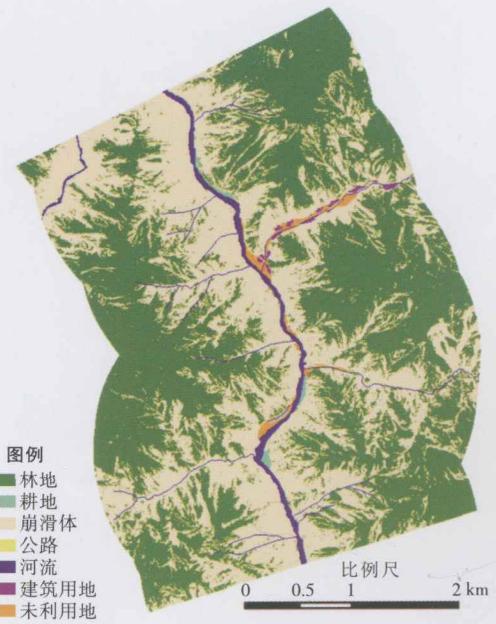
附图5 汶川县桃关地区景观分布信息提取成果 (左图为震前, 右图为震后)

考虑到我们根据 QuickBird 和航片需要提取的信息包括林地、耕地、水体、道路、居民点、崩滑体、未利用地这 7 方面信息。这里采用分层信息提取的方法,对研究区图像,林地覆盖面积较大,且光谱特征明显而独特,根据计算机自动分类技术是可以提取出来的,而其它道路、居民点等信息影像特征彼此间部分类似,难以用自动分类技术准确提取出来,同时考虑到这些面积不大,目视解译工作量也不大,因此采用目视解译方法。通过计算机处理,将研究区自动分类为林地和非林地,然后再用视解译成果提取的其它 6 类更新监督分类结果,分类成果如附图 5 所示。
