辽东半岛海岸侵蚀分布规律及其发育特征

Distribution and Development of Coast Erosion in Liaodong Peninsula

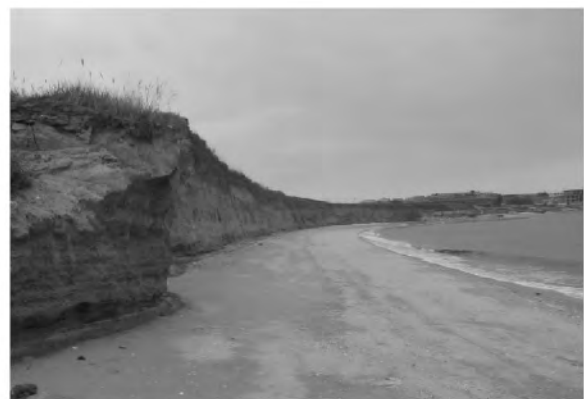
该岸段总长度 1.9 km,为沙质岸段,最大侵蚀宽度约为 5.0 m,年均侵蚀宽度约为 0.7 m。海岸侵蚀导致沿海公路破坏,农田、防护林和贴岸建筑受到严重威胁。近年来,对该岸段的管理得以加强,海滩和海底采砂受到严格控制,在一些侵蚀严重的岸段修建了防护设施,海岸侵蚀速度有所减缓。与过去相比,最大侵蚀宽度减少了 1.0 m,年均侵蚀宽度减少了 0.2 m(图 1)。

图 1 北海浴场海岸侵蚀状况

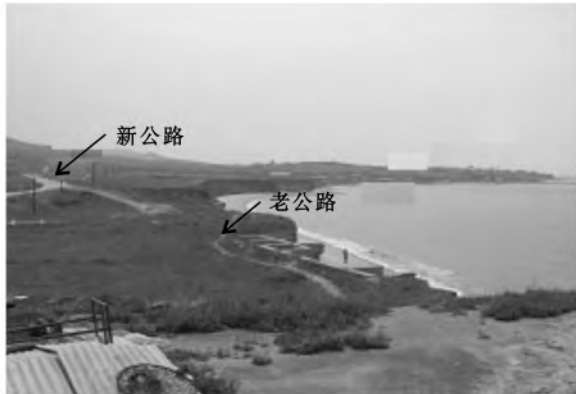
为严重的区域之一。调查结果表明,1.5 km 的砂质岸段受蚀后退,海岸侵蚀后退距离达 4.8 m,年平均侵蚀宽度为 0.9 m,侵蚀陡坎平均高度 4.5 m,最高可达 9.8 m。自 1986 年至今,该区持续侵蚀,导致大量耕地损失,滨海公路几度改道,农田和房屋受到威胁。目前在侵蚀特别严重的岸段修建了护岸堤,海岸侵蚀基本得以控制(图 2)。

图 2 腾房身海岸侵蚀造成公路改道

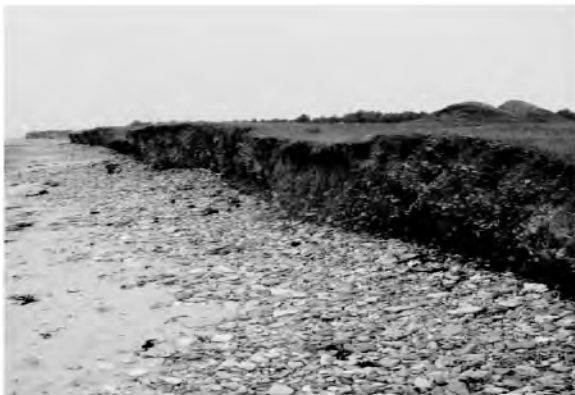
该岸段海岸侵蚀长度约为 1.7 km,侵蚀总面积约 0.005 km²,最大侵蚀宽度 3.6 m,年均侵蚀宽度 0.8 m。导致该岸段侵蚀的主要原因是海底大量采砂破坏了自然平衡,近几年海岸侵蚀速度呈加快趋势,海岸侵蚀长度增加了 14.4 km,最大侵蚀宽度增加了 0.8 m,年均侵蚀宽度增加了 0.5 m(如图 3 所示)。

图 3 营城子海岸遭侵蚀破坏

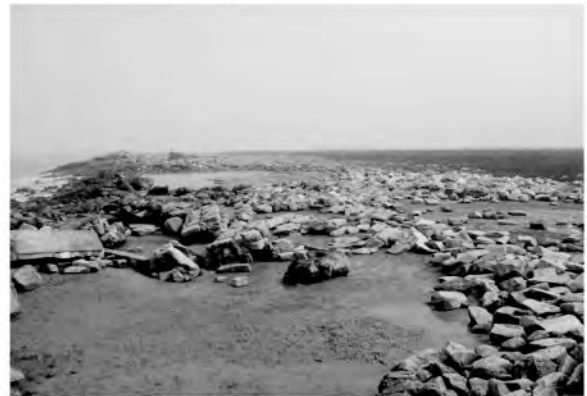
该岸段长约为 13.6 km,侵蚀破坏严重的岸线约 5 km,以粉砂淤泥质海岸为主,侵蚀总面积约 0.03 km²,年最大侵蚀宽度为 7.8 m,年平均侵蚀宽度 0.8 m。海平面上升和频繁风暴潮等自然因素是该岸段海岸侵蚀的主要原因(如图 4 所示)。

图 4 朱家屯外侧海岸侵蚀破坏情况

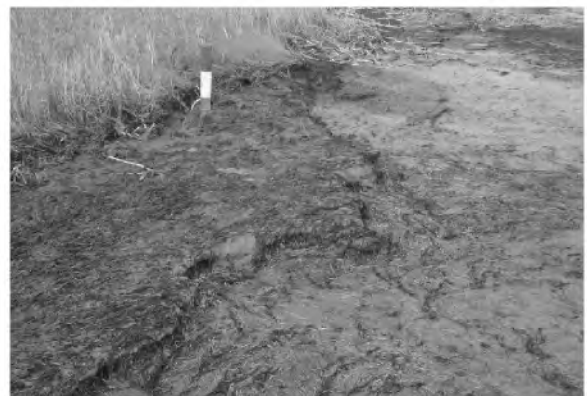
调查结果表明,旅顺柏岚子岸段侵蚀主要在其东侧,该岸段岸滩侵蚀长度为 5.4 km,最大侵蚀宽度 6.7 m,平均侵蚀宽度 4.7 m,侵蚀面积约为 0.03 km²,直接威胁附近沿岸海堤安全。侵蚀主要原因与上游部分泥沙被拦截,使得入海泥沙量呈逐年减少趋势,导致来沙量也相应减少,造成部分滩面和岸线发生蚀退现象(图 5)。

图 5 柏岚子东滩滩面侵蚀状况

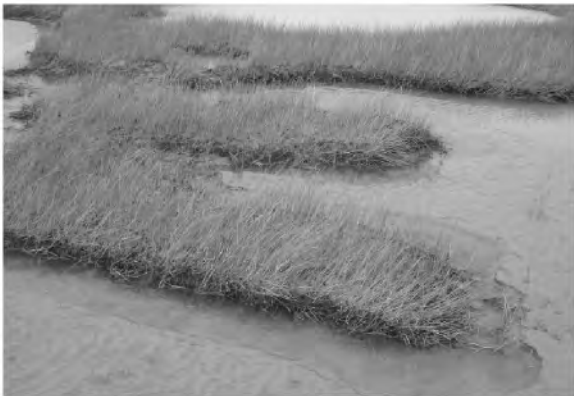
该段海岸属于侵蚀后退型海岸,滨海湿地景观格局的演变主要受海岸侵蚀作用的影响。该岸段侵蚀长度约1.5 km,滩面较窄,潮侵频率大,波浪作用和潮流搬运强烈,造成滩面下蚀,海岸线后退,湿地基底流失,潮间带变窄。近年来,由于护岸堤的建设,海岸侵蚀现象逐渐稳定下来,但龙王庙村岸段尚未达到平衡,海岸将继续以侵蚀后退为主(图6)。

图6 龙王庙海岸蚀退现象

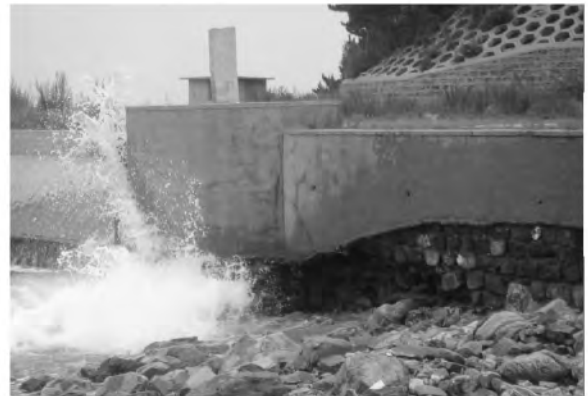
调查结果表明,海岸侵蚀长度达1.5 km,平均侵蚀宽度3.0 m,最大侵蚀宽度8.0 m,侵蚀总面积约0.004 6 km²。与前几年相比,侵蚀长度增加0.7 km,平均侵蚀宽度增加约1.0 m,最大侵蚀宽度增加了3.0 m,侵蚀总面积扩大了0.001 8 km²。除海平面上升和风暴潮等自然因素外,人工构筑物的修建和取沙等人为因素是海岸侵蚀速度增加的主要原因(图7)。

图7 大艾子口海岸护墙的侵蚀破坏
