新疆天山东段南北坡土壤侵蚀调查

摘要: [目的] 开展新疆维吾尔自治区天山南北坡土壤侵蚀调查, 研究该区土壤侵蚀特征和影响因子, 以期为该区域水土流失防治提供科学依据。[方法] 在新疆天山东段南北坡选取了14个调查单元, 于2019年6月25—30日, 对调查单元内的土壤侵蚀类型与特征、土地利用类型和植被生长状况等进行了调查。[结果] 天山南北坡土壤侵蚀主要发生在草地和开发建设项目区。草地整体退化严重, 放牧导致鳞片状侵蚀和羊道侵蚀广泛存在, 局部区域发生剥蚀、掏蚀和重力侵蚀。开发建设项目防护措施较少, 侵蚀表现形式以堆积体沟蚀为主。[结论] 过度放牧导致研究区草地生态系统恢复缓慢, 开发建设项目对原生态系统的破坏, 引起了严重的人为加速侵蚀, 严重威胁天山区域的生态安全。在该区域迫切需要开展土壤侵蚀基础数据的监测与研究, 加大水土保持工作力度, 建立合理的放牧制度, 加速生态系统恢复速度, 减少水土流失, 保障天山地区生态安全 and 健康发展。

Investigation on Soil Erosion in North and South Slopes of Eastern Tianshan Mountain in Xinjiang Wei Autonomous Region

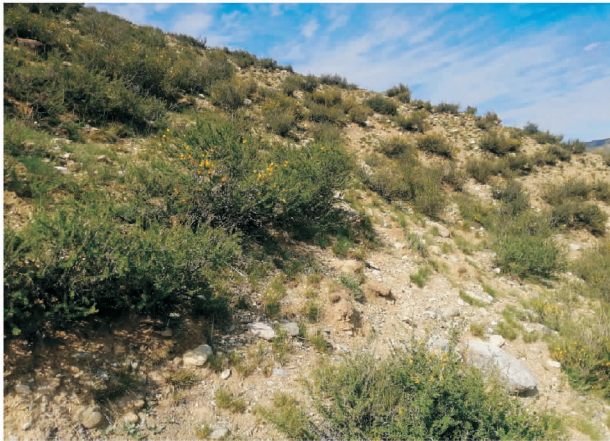
a 阳坡地表(王颢霖摄于20190626)

的植株生长状况均优于南坡调查单元(8—14,表 1),但整体上草地退化严重。调查单元内,由于光照、水分及温度等诸多因子受坡向的影响,导致不同坡向的坡面土壤理化性质和植被构成差异较大。例如,5 号调查单元阳坡土壤近似黄土,砾石较多(70%覆盖度),植被多为金露梅、锦鸡儿等灌木植物,伴有少量苔草和羊草,总盖度 35%(图 2a),而阴坡土壤为栗色土,砾石较少或无砾石,植被多为苔草、羊草等草本植物,总盖度 80%(图 2b)。

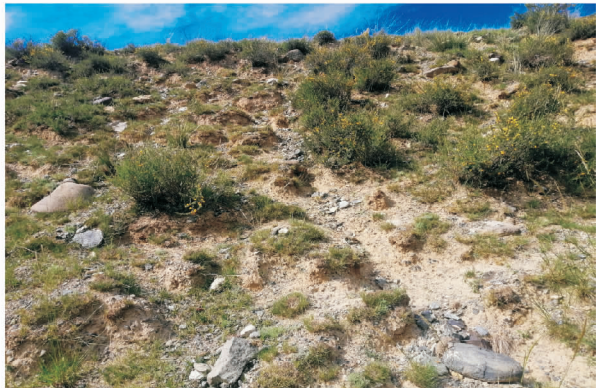
a 鳞片状侵蚀及侵蚀沟(王颢霖摄于20190626)

受放牧影响的坡面因鳞片状侵蚀和羊道侵蚀的存在,坡面侵蚀沟较少(图 7a),但径流痕迹明显。北坡侵蚀沟多存在于沟底,侵蚀沟沟头发育于坡脚;南坡侵蚀沟沟头发育于坡面中下部和洪积扇。在侵蚀沟测量中

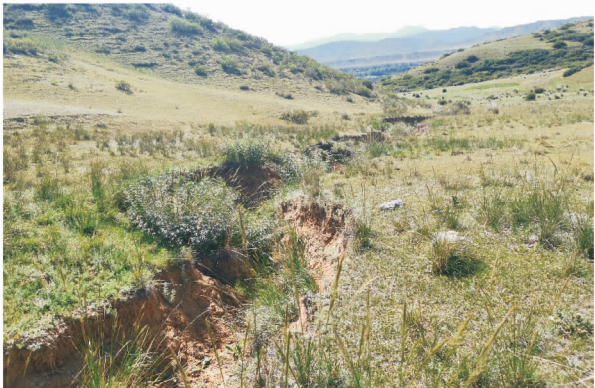
b 北坡侵蚀沟(焦菊英摄于20190626)

发现,南北坡侵蚀沟横断面均为梯形(图 7b—7c),但北坡侵蚀沟更深,南坡侵蚀沟更宽(表 2)。南北坡侵蚀沟内砾石较多,均出现砾石堆积现象(图 7d),部分侵蚀沟在沟底发生掏蚀(图 7e)。南坡海拔 3 000 m 左右的平缓草地,因动物行为有些沟头呈现圆弧状(图 7f)。无放牧影响的坡面,出现细沟和切沟(图 8)。
