# 从百年时间跨度照片对比分析毛乌素沙地生态变化

**摘要:** [目的] 分析毛乌素沙地百年时间跨度的景观变化, 为该区生态治理研究提供依据。[方法] 通过卫星影像判读、实地考察和照片复摄等方法, 历时 4 个多月, 找到了 1908 年罗伯特·斯特林·克拉克考察队在毛乌素沙地考察时拍摄的 4 张照片的原始拍摄地, 于 2019 年完成了百年老照片的复摄工作, 并对新老照片中生态因素的变化进行了对比分析。[结果] 一百多年前的毛乌素沙地, 植被稀少, 风沙肆虐。新中国成立后, 当地政府组织群众开展沙地整治, 经过几十年治理, 流动沙丘得到固定, 区域植被得到有效恢复, 水土流失得到有效控制。[结论] 由于毛乌素沙地生态十分脆弱, 已得到治理的沙地仍存在沙化的风险, 需要把毛乌素沙地治理纳入黄河流域生态保护和高质量发展总体规划, 统筹协调, 综合治理。

## Comparative Analysis of Ecological Changes Based on Photos Taken in 1908 and 2019 in Mu Us Sandy Land

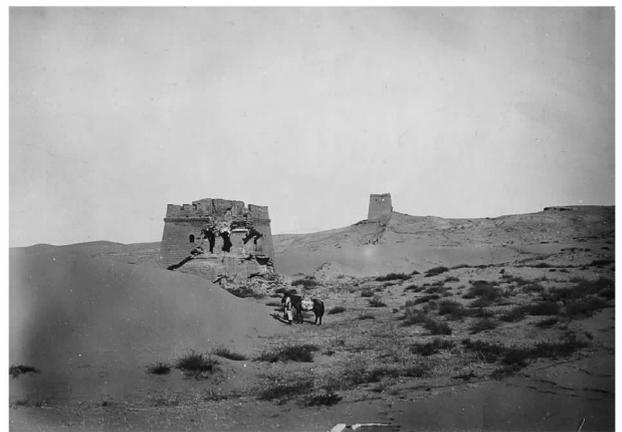
(1) 原始照片(见图1)。原始照片拍摄于1908年11月。从克拉克考察队考察行程看,应该是在11月中旬的某一日拍摄的,照片中有远近两座长城墩台,中间可见长城痕迹,两座墩台能看见城墙包砖,局部损坏。近处长城墩台跟前有人拉着毛驴车,应该是克拉克考察队员。第一个墩台右前方有一沙丘,高5 m左右,左前方地势较低,整个区域几乎全是明沙覆盖,可见风沙活动剧烈。场景右侧有零星灌木,植被覆盖度不超过1%。

图1 芹河流域长城与毛乌素沙地(克拉克考察队摄于190811)

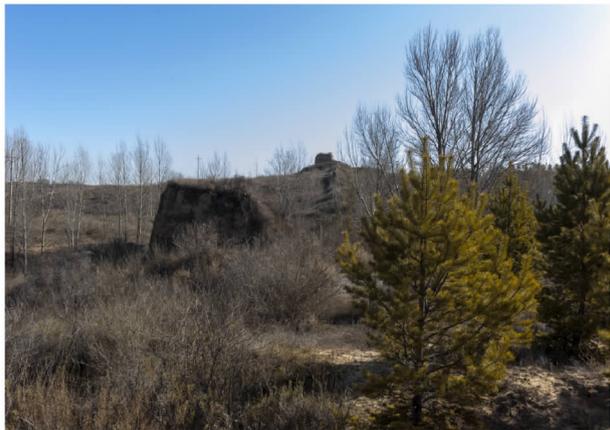
(2) 复摄照片(见图2)。新照片拍摄于2019年11月19日。与111 a前克拉克考察队拍摄的月份相同。从照片可以看出,其时长城墩台包砖已经全部脱落,长满了灌草。2个墩台也没有原来那么高了,墩台之间的长城痕迹还在。111 a前第一墩台右前方沙丘现在已不见踪迹,应该是被风吹平了,墩台左前方原来低洼区域现在高出平均地面。虽然是冬季,仍能

看出整个场景全部被植被覆盖,植被有樟子松、杨树、还有其他灌木以及草本植物。现场调查发现,樟子松树龄 15 a 左右,杨树树龄 20 到 30 a。植被长势很好,经现场测算,植被盖度超过 95% 以上。由于植被覆盖度高,已经看不见沙地,几乎看不到水土流失现象。与 111 a 前相比,生态环境明显改善。

图 2 芹河流域长城与毛乌素沙地(喻权刚摄于 201911)

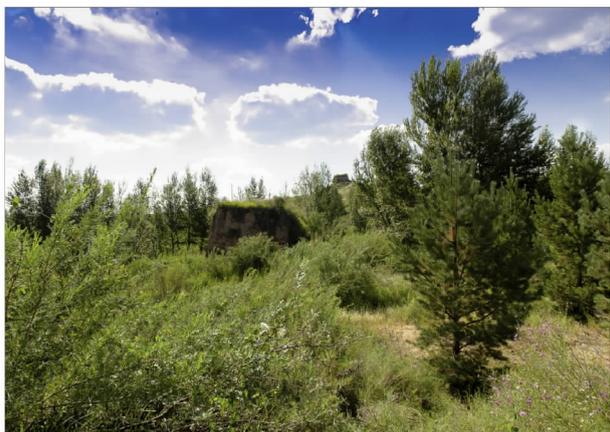
(3) 辅助照片(见图 3)。该照片拍摄于 2019 年 8 月 11 日。由于是夏季拍摄,仅用以辅助说明该位置环境的变化。从照片可见,其时该区植被长势很好,覆盖度很高,几乎看不见沙地。地面被绿色覆盖,天空明净,蓝天白云,看不出这里曾经是风沙肆虐的沙地。现场拍照时考察周边环境发现,该位置毛乌素沙地植被得到较大程度恢复。

图 3 芹河流域长城与毛乌素沙地(喻权刚摄于 201908)

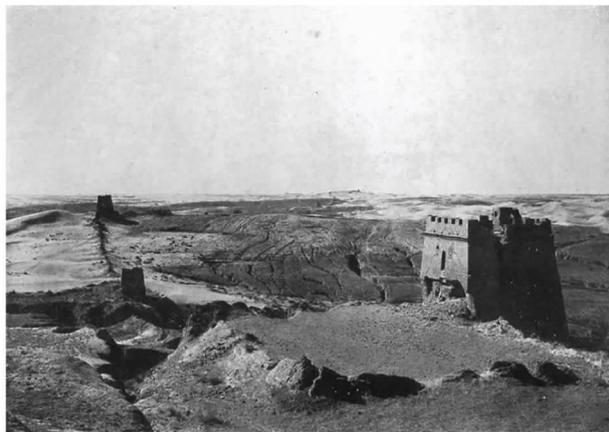
(1) 原始照片(见图 4)。原始照片拍摄于 1908 年 11 月某一日。照片上可见 3 座长城墩台。3 座墩台包砖比较完整,局部破损。第一座与第二座墩台之间有沟壑,看不见古长城,第二与第三墩台之间可见古长

城遗迹。第一与第二墩台之间沟壑宽度 3~5 m,冲沟深 1~2 m。对面沟坡上有多条冲沟,其中有 2 条比较明显。一条宽度大约 1 m,另一条宽度大约 2 m,宽的地方有 5 m。长度约 30~50 m。风力侵蚀和水力侵蚀明显,水土流失相当严重。整个场景几乎没有植被。

图 4 保宁堡附近长城与毛乌素沙地(克拉克考察队摄于 190811)

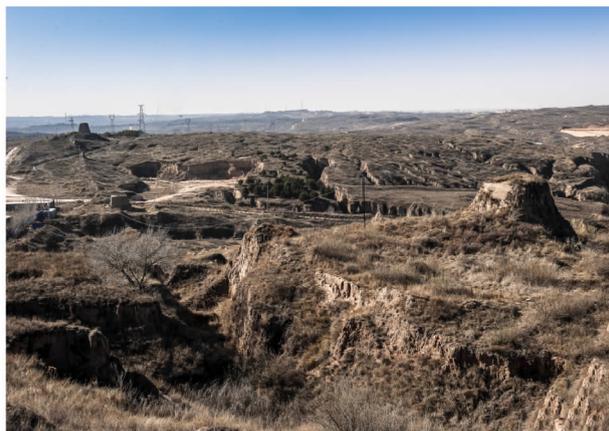
(2) 复摄照片(见图 5)。拍摄于 2019 年 11 月 19 日,与 111 a 前克拉克考察队拍摄的月份相同。从照片可以看出,3 座长城墩台仍然存在,但是上面的包砖已经没有了,墩台也没有原来那么高了。第一与第二墩台之间沟壑由于暴雨径流的冲刷发生了很大变化,宽度增加到大约 15~25 m,冲沟深增加到 2~5 m。

图 5 保宁堡附近长城与毛乌素沙地(喻权刚摄于 201911)

对面沟坡上比较明显的 2 条冲沟变化也比较大。小的一条冲沟宽度增加到 2 m 左右,大的一条冲沟宽度增加到 4 m 左右,宽的地方达到 10 m,长度增加到 80 m 多。对面山坡由于附近的砖瓦厂取土形成 60 m×80 m 的取土场。

虽然时近冬季,也能明显可见植被覆盖度很高,植被以灌木为主,覆盖度在 70% 以上,风沙活动和水土流失得到有效控制。然而仍能看出冲沟两侧沟坡

裸露,对面砖厂取土造成了新的水土流失,如不加强治理和管护,仍有再次沙化的风险。

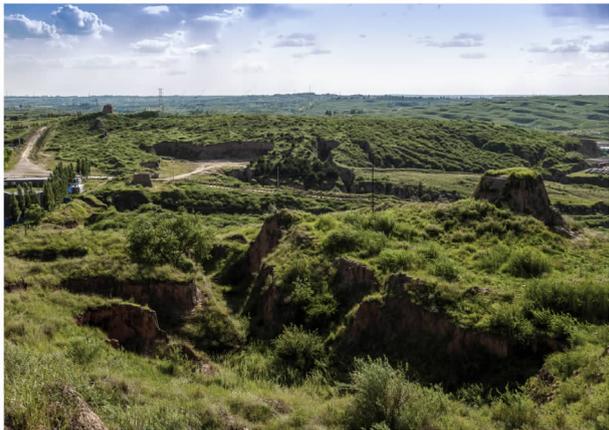
(3) 辅助照片(见图6)。这张照片拍摄于2019年8月11日,为夏季拍摄,仅用以辅助说明该位置生态环境的变化。其时该区与111 a前照片比较,地形地貌发生了变化,原来的冲沟变宽、变深、变长,这都是水土流失造成的。建砖厂、修路等人类活动也破坏了原地形地貌。变化最大的是植被,整个区域被植被覆盖,连冲沟里边都长满了灌草,明显看出近年来水土流失得到有效控制。

图6 保宁堡附近长城与毛乌素沙地(喻权刚摄于201908)

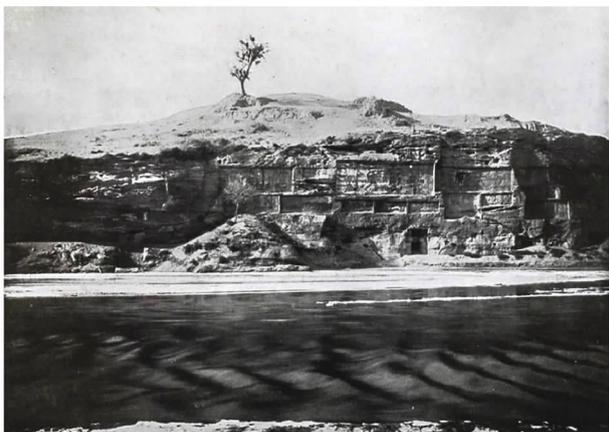
(1) 原始照片(见图7)。原始照片拍摄于1908年11月某一日,是榆林市榆溪河红石峡的一段。从照片上看,画面底下是河流,就是现在的榆溪河,旁边有一个土丘,高约10 m,上面有一棵树。河的对面山头左高右低,中间偏左也只是一棵树。整个场景除有2棵树外没有其他植被。画面底部右侧有一山洞,洞底距离河床垂直距离约3 m。

图7 榆溪河红石峡(克拉克考察队摄于190811)

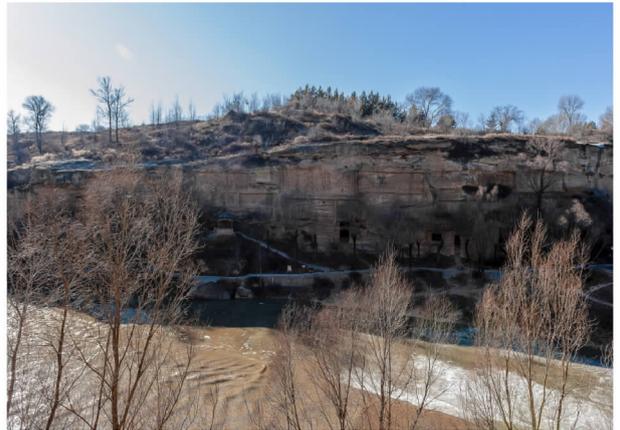
(2) 复摄照片(见图8)。复摄的新照片拍摄于2019年12月23日,与同组历史照片同样的位置。

与111 a前克拉克考察队拍摄的季节相近。从照片可以看出,山上地形地貌有局部变化。原来长一棵大树的地方变低了,现在植被较多的地方形成风沙堆积,变高了,这是多年风蚀的结果。由于榆溪河的冲刷作用,画面右下侧的山洞底部与河床高度增加到6~7 m,河床下切3~4 m。可见110 a多来河床演变的程度极为严重。画面左下侧的土丘上面修建了一个亭子。植被也发生了很大变化,增加了很多乔、灌、草植物,以乔木居多,植被盖度在70%以上。现在已经看不到有水土流失现象。

图8 榆溪河红石峡(喻权刚摄于201912)

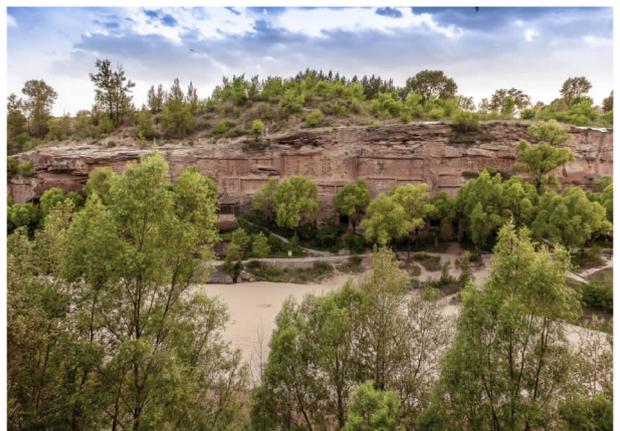
(3) 辅助照片(见图9)。该照片拍摄于2019年6月17日。为夏季拍摄,仅用以辅助反映该位置夏季生态环境的状况。从照片中可以看出,其时该区植被长势良好,除过河床外其余部分基本被植被覆盖。右侧洞底与河床清晰可见,河床与洞中间有一条路,河床上是淤积的沙子。

图9 榆溪河红石峡(喻权刚摄于201906)

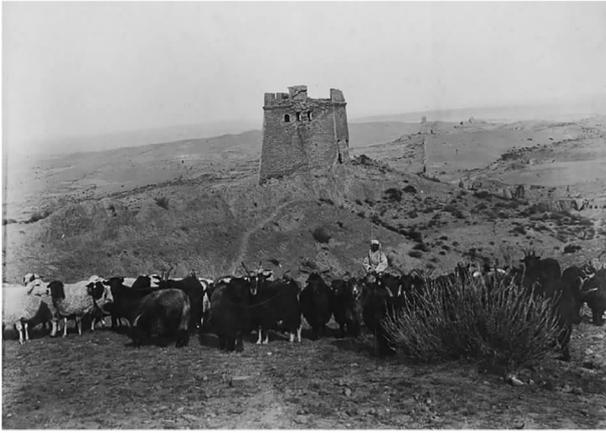
(1) 原始照片(见图10)。原始拍摄于1908年11月某一日。位置在榆林市西北部长城沿线。

图10 榆林市西北部长城与毛乌素沙地  
(克拉克考察队摄于190811)

从照片上看,可见2座长城墩台,包砖基本完整。画面前景有一放羊羊倌,40多只黑色、白色绵羊。远处有一丛灌木,远处有零星灌木,地面有零星杂草。植被盖度不超过5%。整个区域从近到远是一望无际的沙丘。

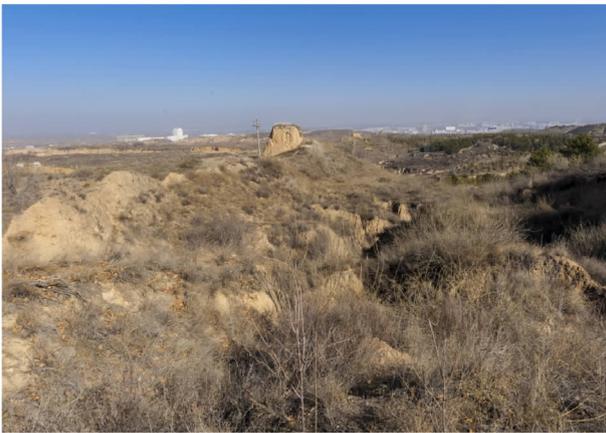
(2) 复摄照片(见图11)。复摄的新照片拍摄于2019年11月19日。按照克拉克考察队在榆林活动时间,估计与原照片拍摄时间在不同年份,同一月中相差不超过几天,经过了111 a风吹日晒,长城墩台包砖已经没有了,高度也比原来有所降低。长城的痕迹依稀可见。

图11 榆林市西北部长城与毛乌素沙地  
(喻权刚摄于201911)

变化最大的是就在羊倌和羊的位置形成了一条很深的冲沟,宽约3~15 m,冲沟深大约2~5 m,这是由于长期的土壤侵蚀形成的。现在整个场景基本被植被覆盖,以灌草植被为主,覆盖度在70%以上。从照片还可以看出,该区仍有零星沙地裸露,存在水土流失隐患,需要进一步治理。
