2022年“7·13”暴雨下生产道路侵蚀强度调查 ——以宁夏回族自治区西吉县五十岔小流域为例

Investigation on Erosion Intensity of Production Roads Under “7·13” Rainstorm in 2020

—Taking Wushicha Small Watershed at Xiji County, Ningxia Hui Autonomous Region as an Example

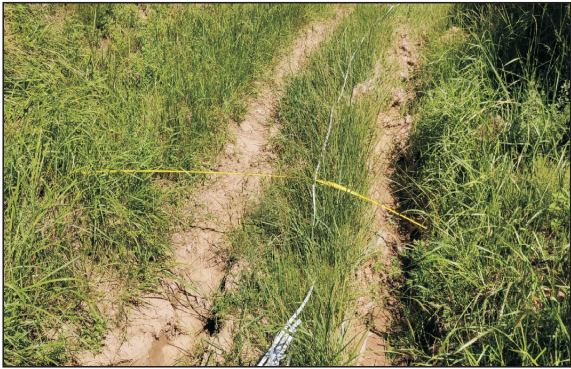
W₅号道路

仍发生了较严重的侵蚀。部分道路覆被和环境覆被情况如图 4 所示。其中 W₅ 号道路覆被主要在路中,道路两侧仍为裸露地表(如图 4 所示),在道路两侧形成了侵蚀沟,而 W₉ 号道路因路面植被覆盖率高,几乎不发生侵蚀。表明植被覆盖位置和盖度不同,也会对道路侵蚀产生不同的影响,盖度较低或植被未覆盖的部分易发生道路侵蚀。

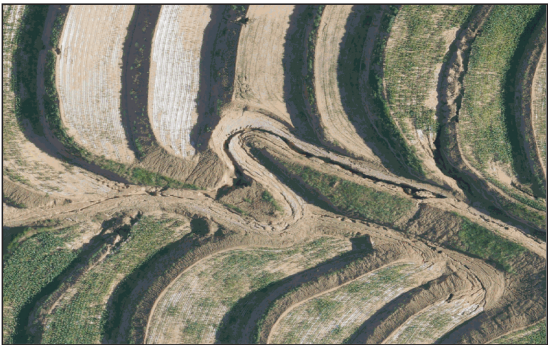
a 道路两旁梯田

土措施,能够有效削减流域水土流失现象,但此次调查发现,侵蚀量较大的道路旁的梯田基本处于未耕或育苗稀少的状态,使得土壤大面积裸露,而田面土层内均采用了覆膜措施(如图 5a—5b 所示),极大地增加了梯田田面的过流能力,使得这些梯田形成了天然的汇流过流平台,水流在重力作用下朝梯田田埂汇集,根据设计标准,田埂应达到 30 cm 高,但通过对梯田损毁情况的调查发现,田埂高度均未达标,实际高度不足 20 cm(如图 5c 所示)。因此,水流极易冲毁田埂,汇集于道路上,通过前文分析,道路呈凹型路面,其水流不仅来自上游降雨径流,还汇集了来自梯田的汇水,因此,导致道路侵蚀更易发生,侵蚀状况急剧。五十岔小流域部分生产道路修建时有转弯路面,调查

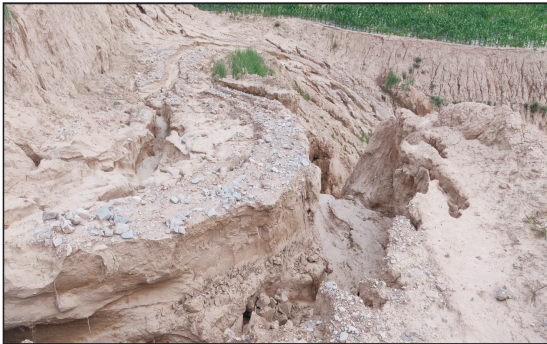
d 道路转弯侵蚀

中发现这些路面发生的侵蚀状况比平直路面更为严重(如图 5d 所示)。路面径流在重力作用下顺平直路面汇流,当路面发生转弯时,径流会对转弯外侧路面产生冲刷后再顺路面而下,因此,路面转弯外侧发生的侵蚀状况往往较为严重。通过调查发现,五十岔小流域生产道路均未修建排水措施(如图 5e 所示),生产道路过流面均为道路路面。图 5f 为调查过程中发现较严重的道路的侵蚀,侵蚀已掏空路基,其中发现道路埋管,这部分道路内部土质较为松散;而通过观察现场进行的道路整修作业发现,整修过程中仅对侵蚀路面进行覆土填平,并没有采用压实工具对路面进行压实整平,未压实路面存在浮土,渗透能力较低,即便雨强很小时,也会在短时间内产生路面径流进而引发路面侵蚀^[27]。
