# 四川省会理地区糯乍沟泥石流特点及其防治

**摘要:** 四川省会理地区“8·30”地震震源浅, 强度大, 诱发了大量滑坡、泥石流等次生山地灾害, 潜在危险性大。糯乍沟位于会理县最南端, 为金沙江一级支流, 由于地震产生大量崩塌、滑坡和岩土体松动, 为泥石流暴发提供了丰富的松散固体物质; 右支沟流域汇水面积大, 为泥石流提供了充足的水源及动力条件。通过文献分析和野外勘查, 结果表明, 金沙江强烈的深切作用传导进入糯乍沟, 进一步加剧沟床下切及溯源侵蚀, 使沟内滑坡失去前沿阻力, 失稳概率大增; 对该沟的危险性及发展趋势进行了评估, 建议在上游崩塌滑坡等隐患点修建谷坊、拦砂坝等土木工程, 左支沟坡面侵蚀严重区种植水保林, 两者有机结合, 可有效控制该沟泥石流的发生。

## Characteristics and Countermeasures of Nuozha Debris-flow in Huili County, Sichuan Province

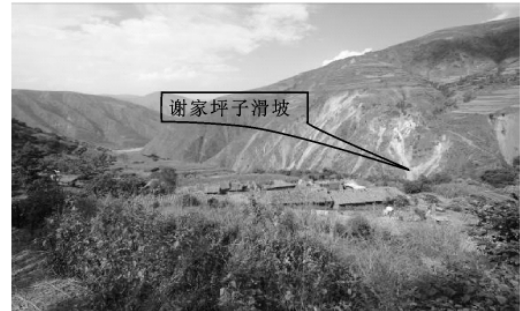
图2 谢家坪子滑坡

对于右支沟,没有小断层通过,地层保存相对较好,虽然沟床下切较大,只是在沟谷附近区域诱发滑坡和不稳定斜坡,包括长湾 3 组泥石流,谢家坪子滑坡,长湾 1,2,5 组不稳定斜坡及长湾 4 组滑坡(图 2—4)。由于流域面积占整个流域面积的比重较大,而表现出提供泥石流形成的水源条件。

(5) 谢家坪子滑坡治理工程。该滑坡主要由下方沟谷强烈下切所致,而且上方坡面的地表径流是重要激发因素。采取修建排水沟 1 条,长 800 m。
