# 陕北佳县“7·27”特大暴雨中心区侵蚀灾害调查

**摘要:** 针对 2012 年陕西省佳县“7·27”特大暴雨侵蚀灾害, 以暴雨中心区(王家砭镇)受灾最严重的行政村为对象, 调查了“7·27”特大暴雨中道路、河岸、河道、房屋建筑、坡耕地、退耕林地、退耕草地等的侵蚀灾害情况。选取不同恢复措施的典型坡面, 量测了地表植被、地形、土壤结皮等状况和“7·27”暴雨侵蚀产生的土壤侵蚀量。重点调查了不同生态恢复措施与恢复效果在该次暴雨中的抗侵蚀作用。对“7·27”特大暴雨侵蚀灾害的原因进行了初步分析。结果表明, 植被盖度、植被物种多样性、坡度以及土壤生物结皮对于暴雨侵蚀的防御具有重要影响。

## Investigation of Erosion Disaster in "7·27" Rainstorm Centre in Jiaxian County of Northern Shaanxi Province

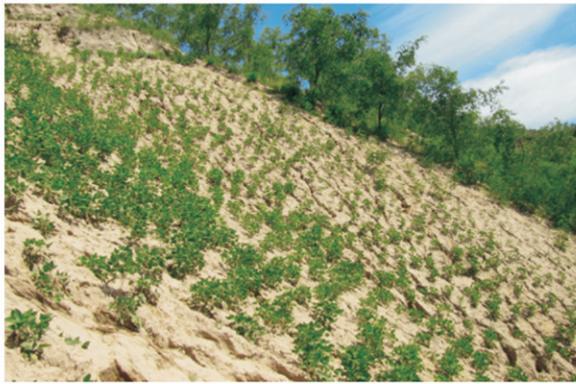
a 坡耕地

此次调查的 3 个村均为陕西省扶贫重点村,村内居民经济困难,周边山丘多为坡耕地。迫于生活压力,退耕地面积较大。坡耕地主要种植作物有黄豆、绿豆、土豆等。除作物外,地表锄草力度大,几近裸露。致使其在“7·27”特大暴雨中侵蚀最为严重,也是主要的洪水泥沙来源地之一。很多坡耕地从上至下冲刷出明显的长细沟和切沟,最长可达  $30\ \text{m}$ ,最深处可达  $1\ \text{m}$ 。长度  $20\ \text{m}$ ,深度  $40\ \text{cm}$  左右的切沟在坡耕地内随处可见,侵蚀最严重的坡耕地坡面甚至有  $20\ \text{cm}$  的表层土壤被侵蚀冲刷(作物盖度  $11\%$ ,坡度  $39^{\circ}$ )。另外,当作物种植密度较大时(作物盖度  $40\%$  以上时),坡耕地上侵蚀形成的侵蚀细沟、浅沟和切沟的个数及程度均比低覆盖度作物上(作物盖度  $20\%$  左右)的可减少  $50\%$  以上。

果并不明显,依然存在大量的坡耕地甚至陡坡耕地。退耕地坡面植物物种多样性相对简单,退耕地地则多以经济林为主,对生态效益的关注较少。事实上,当坡面全面实施了退耕以后,无论退耕年限长短或退耕方式异同,自然生态修复均能在短期内形成地表植被和土壤结皮保护,进而在径流冲刷中起到重要的减蚀作用。因此,该地区还需进一步加强退耕力度,并对已退耕地进行完善的管理,做到陡坡耕地全部退耕,退耕地实施封禁,将以经济效益为中心的退耕方式转变为以生态效益为重点的退耕策略。

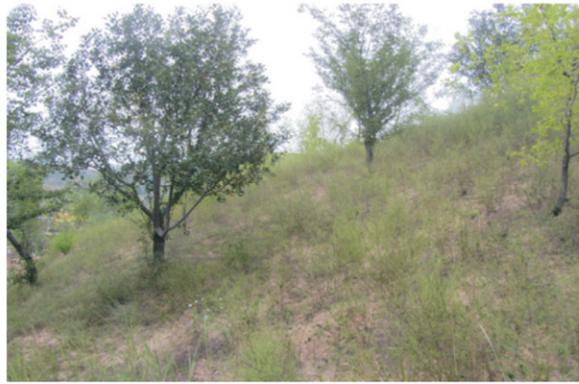
b 退耕林地

耕为主,退耕林地主要以两种状态存在。(1)以经济效益为目的的退耕林地。该类林地上多种植枣树。为提高枣树产量和便于收获,农户多对林下坡面锄草,以裸露坡面为主,地表草本盖度小,土壤结皮以大量的物理结皮为主。该类退耕林地坡面在“7·27”暴雨侵蚀中出现明显的细沟和浅沟侵蚀,部分坡面甚至出现切沟。(2)由于农户外出打工或无劳力兼顾退耕林地的坡面,因此对林下草本的砍锄力度小,坡面上地表草本植被发育良好,物种多样性较大,地表土壤结皮出现生物结皮(多见藓类结皮),该类林地坡面在暴雨侵蚀中发挥了较好的防御作用。该类地多见鳞片状侵蚀和细沟侵蚀,浅沟和切沟少见。

另外,部分退耕林地配套以梯田和水平阶方式。该类退耕林地在“7·27”特大暴雨中,草本植被被砍锄后的林下坡面径流多在梯田田埂低洼处汇集,产生严重的土壤侵蚀,调查中可见明显的浅沟,部分田埂处可见小型滑坡、坍塌和陷穴。

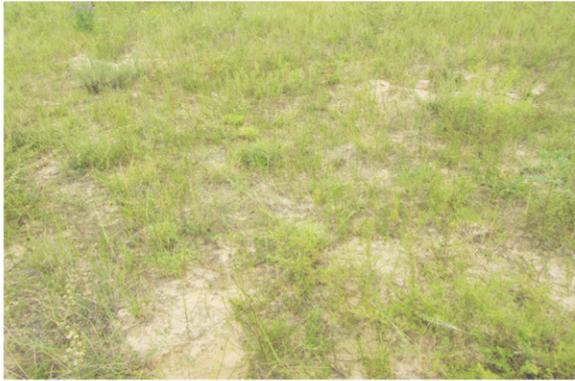
c 退耕草地

此次调查流域内,退耕草地呈零星分布,退耕原因多为农户外出打工导致土地的弃耕撂荒。退耕年限多为  $2\sim 6\ \text{a}$ ,地表草本植物物种较为单一,多以茵陈蒿(*Artemisia capillaris*)为主。偶见退耕年限较长的坡面生长有白羊草(*Bothriochloa ischaemum*)、达乌里胡枝子(*Lespedeza davurica*)、阿尔泰狗娃花(*Heteropappus altaicus*)、香青兰(*Dracocephalum moldavica*)、茺蒿(*Artemisia giraldii*)、中华隐子草(*Cleistogenes chinensis*)等。总体上,但凡弃耕撂荒地在“7·27”特大暴雨侵蚀中并未出现较严重的土壤侵蚀,侵蚀浅沟和切沟不明显,以鳞片状侵蚀和细沟侵蚀为主,多见长度  $30\sim 100\ \text{cm}$ ,深度  $1\sim 4\ \text{cm}$  的细沟。浅沟和切沟仅出现在坡度较陡,草本植物未能覆盖地表的裸露地,且数量极少。同时,随着退耕年限的增长,地表草本物种多样性增加,地表生物结皮(藓类和藻类结皮为主)增多,侵蚀较少;而退耕  $2\ \text{a}$  左右的梁(峁)、沟坡上表现为物种单一(以茵陈蒿为主),地表结皮多以物理结皮为主,侵蚀细沟相对较多。

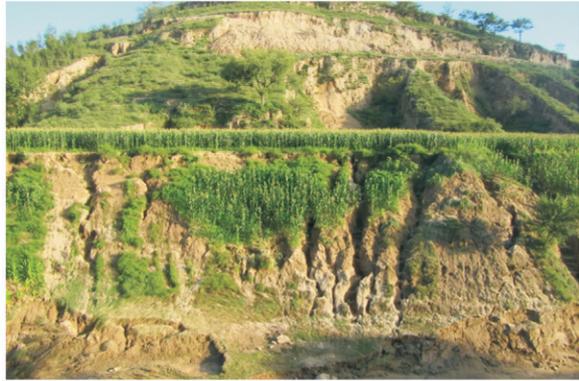
d 河岸坍塌

“7·27”特大暴雨灾害侵蚀最为严重的地段还包括河岸与道路边坡的崩塌与侵蚀,主要表现为河岸淘蚀、滑坡、崩塌等混合侵蚀,主要分布在沟道中下部。河岸崩塌造成部分沟台地农作物受损,产生的泥沙在河床和流域下部以及沟口大量淤积,部分随径流输出沟口,造成次生灾害。道路边坡也遭到严重破坏,洪水所经处,边坡冲毁严重,堵塞道路,部分石质挡土墙也发生坍塌,对道路、建筑设施破坏严重。洪水过处,山村道路无一幸免,从沟底水泥硬化道路到山路,暴雨侵蚀和冲蚀严重,硬化道路淤泥达10~22 cm,几乎全部山路出现不同程度的侵蚀切沟、陷穴等。

调查发现,高武沟、王车坪、豪则沟3地所处流域内,河道、坡面水道的设计与修筑不力,多为农户根据自身房屋和农地结构进行简单的渠道处理,农户间、地块间、坡面间的水道混乱,当遭遇较大坡面径流汇集时,往往从上一级水道冲下,难以进入下一级水道,径流或洪水通常在地势相对低洼处汇集,坡面下部的水道无力发挥泄洪作用,造成严重的灾害。同时,河床淤积严重,多年无有效地清淤和疏通工程。当水流量较大时,河床无力承载,洪水对河床两侧沟台地和河岸产生淘蚀,发生崩塌和滑坡,径流含沙量增加,一方面造成更加严重的灾害,另一方面在河道平缓处淤积,日积月累,地质灾害隐患加剧。因此,在该流域内应当统一规划,将农户分散式水道工程集中规划设计,根据径流发生、发展过程,沿途实施相应的工程措施,修筑合理的泄水渠道,分段截流,减少洪水灾害;同时,及时清理河道,加固河床,巩固河岸,避免形成“悬河”,提高沟道、河床输沙输水能力,减小洪水对于河岸两侧农村宅基地和沟台地的侵蚀和损毁。

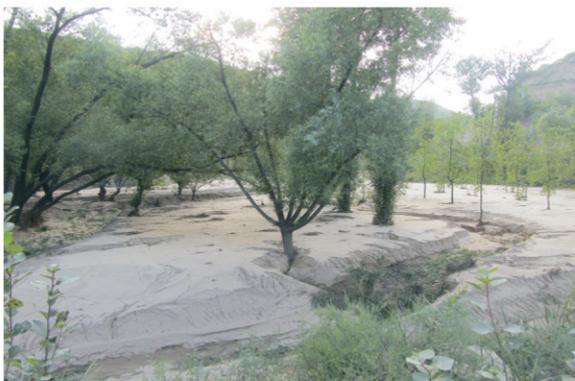
g 河道/沟谷淤积

当坡面径流汇集至沟道,水流、泥流产生强大破坏力,使沟道内发生冲淤,部分树木被连根拔起,支沟沟口处形成不同规模的洪积、冲积扇,沟道平缓处,因涵洞、河道泄洪力欠缺,发生淤积,部分沟道淤积与两侧道路平行,深可没膝。

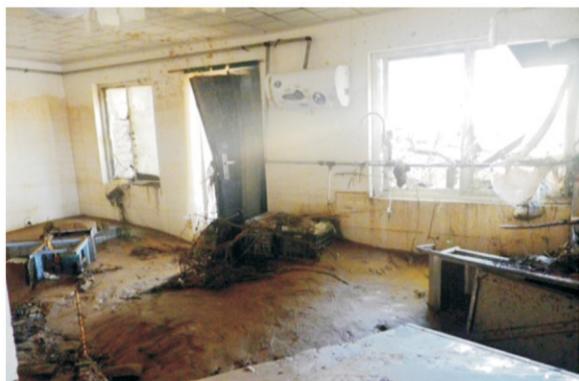
h 受灾房屋

调查得知,“7·27”暴雨灾害损毁的房屋主要集中在沟底、坡面下部分散宅基地。该类房屋处于坡面径流汇集的下部,洪水从坡面泻下,房前屋后排水设施形同虚设,洪水漫过屋顶,倾泻院内,造成房屋不同程度受损。

另外,因房屋修建对坡面的切割严重,部分屋后坡面形成垂直悬坡,暴雨冲刷后,发生泻溜、滑坡等侵蚀,淹没房屋建筑。
