贵州省望谟县“6·6”典型泥石流灾害特征及防治建议

Characteristics of “6·6” Debris Flow Disaster in Wangmo County of Guizhou Province and Prevention Suggestions

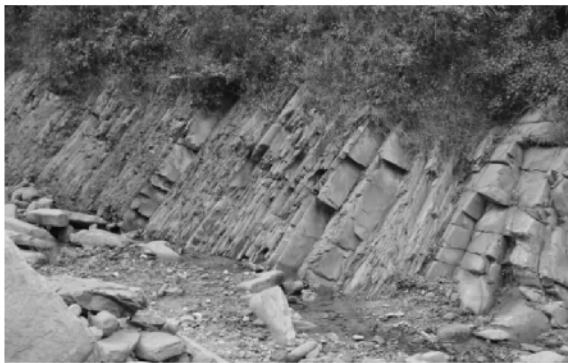
图 1 研究区灰岩砂岩软硬互层岩性

望谟境内岩溶地貌发育较典型,属于喀斯特岩溶地貌发育区,东西部岩性主要为灰岩、白云岩、白云质灰岩、钙质白云岩、角砾状白云岩、贝壳状白云岩等硬岩,岩石较完整,硬度大,呈层状构造,稳定性较好,风化程度较低,物源不丰富,是泥石流暴发频率低的主要原因^[1]。但中北部以打易镇为中心的山区岩性主要为紫红、灰绿色砂岩、粉砂岩、黏土岩与灰岩互层,夹杂砂质页岩、粉砂质页岩及泥灰岩,其岩石力学性质较差,抗风化能力弱,其间夹杂的页岩遇水易膨胀、软化而使力学强度显著降低,沿该层面易产生基岩滑坡。由于其特有的软质岩夹硬质岩特征(图 1—2),同时上覆较厚的松散沉积物,岩性为砂岩、砂砾石岩、泥岩及沙土等,结构松散呈半固结状态,其物理力学强度很低,堆积物堆积在沟道及两侧,成为了天然的沟道堆积物源,与其他典型的碳酸盐岩溶地貌呈现明显的不同,也是暴发泥石流时的主要物源来源。

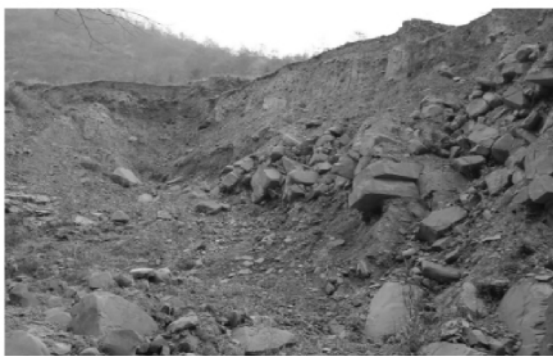
图 2 研究区上覆松散堆积物物源

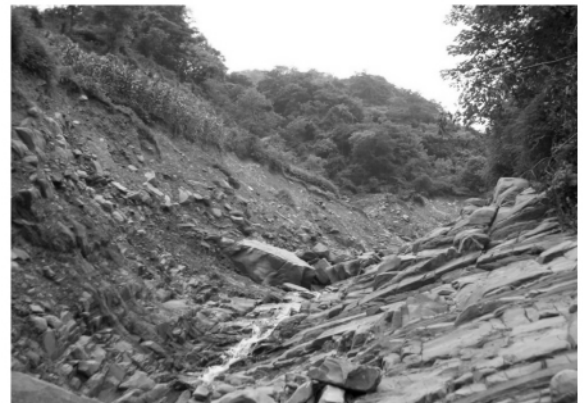
图 4 农家湾沟流通区形成的深槽

在强降雨作用下,各个沟道流域内雨水迅速汇集,将沟道内的松散堆积物搬运至下游。由于雨量大,固体物质主要为沿程掏蚀物源,流域内并没有大型的滑坡或崩塌,调查的泥石流沟的沉积物大多呈稀性泥石流特征^[6],冲刷强烈(图 3—4),泥石流从流通区至沟口出现明显的沉积分选,堆积物从沟口至进入主河粗化层粒径减小,堆积区块石直径一般较小,如郊纳乡油亭村田坝沟泥石流冲出方量约 $1.0 \times 10^4 \text{ m}^3$,使沟口油亭村 6 户 27 人受灾,约 3.33 hm^2 农田被毁,道路淤埋,幸无人员伤亡。

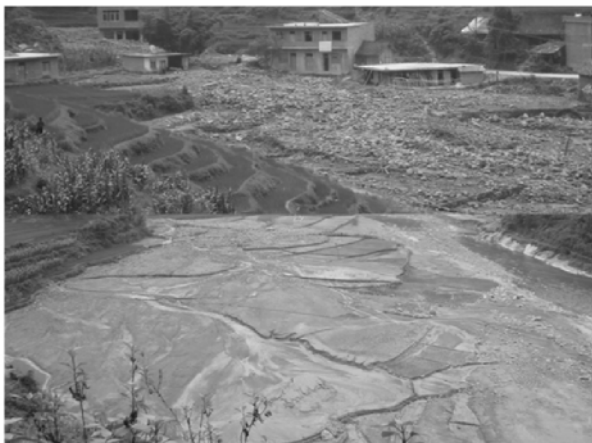
图 3 田坝沟沟口沉积分选
