汶川地震后肖家沟泥石流活动特征与灾害防治

摘要: 肖家沟是汶川地震震中映秀镇近邻的一条典型泥石流沟, 位于渔子溪河左侧, 沟域面积 7.19 km², 沟床平均纵比降为 485‰。“5·12”地震后该沟多次暴发泥石流。2010 年 8 月 14 日, 肖家沟暴发特大规模泥石流, 一次冲出物方量约 6.50×10⁵ m³, 堵塞渔子溪, 堰塞湖溃决后造成洪水灾害。肖家沟泥石流物源条件非常丰富, 地区降水充沛, 危险性巨大, 一旦发生泥石流, 直接威胁 S₃₀₃ 映秀段公路, 造成交通中断; 若发生大规模泥石流堵塞渔子溪形成堰塞体, 堰塞体溃决之后, 大量泥沙被洪水带至下游, 抬高河床, 将对下游映秀镇产生严重的洪水灾害。目前肖家沟沟域内共有松散固体物源量 5.22×10⁶ m³, 可参与泥石流活动的动储量为 2.01×10⁶ m³。以肖家沟泥石流形成条件为基础, 分析震后连续发生的泥石流类型与活动特征, 并以此为依据探讨了肖家沟泥石流治理的简要思路。

Activity Characteristics and Disaster Control of Xiaojia Gully Debris Flow After Wenchuan Earthquake

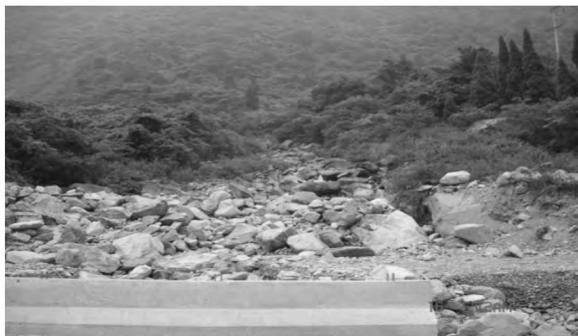
a 20050716肖家沟沟口

震前肖家沟主沟汇入渔子溪处的沟道宽约 5 m (图 1a),雨季季节的洪痕宽度可延伸至沟道两侧的植被覆盖区,据估算平均最大水深约 30~50 cm,平均最大清水流量为 10~20 m³/s。其形成的山洪泥石流最终经沟口的排导槽汇入渔子溪(图 1c),该防治工程已于 2010 年的“8·14”特大泥石流中淤埋失效。

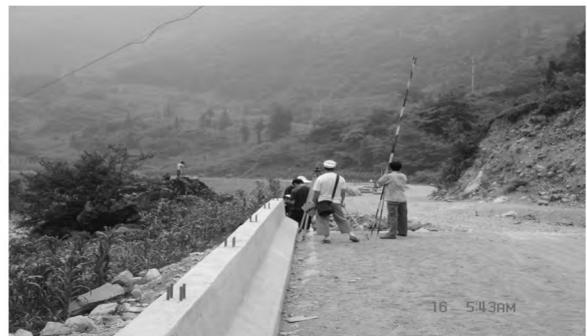
b 20050716泥石流未淤埋省道S₃₀₃

年 8 月 13 日至 14 日凌晨,流域遭遇 130 a 一遇的特大暴雨,8 h 降雨量达到 163 mm 左右,强降雨诱发肖家沟所在的映秀至耿达段暴发特大规模的群发性泥石流。泥石流堆积体的扇体前缘宽度达到 350 m,扇体长度约 150 m,平均厚度约 15 m,一次冲出物体积方量共约 6.50×10^5 m³,导致路基和桥梁被淤埋,并阻塞渔子溪形成堰塞湖,上游水位抬高约 31 m(图 1b,图 1d)。据统计,泥石流冲出物及形成的堰塞湖将掩埋或淹没公路路基约 1 100 m,淤埋原沟口堆积台地的施工单位拌和场及拌和设备、项目部、试验室驻地等,造成该区唯一的交通道路 S₃₀₃ 中断长达 1 个月之余。2010 年 9 月 6 日,暴雨再次诱发肖家沟发生小规模泥石流活动,给泥石流后的省道 S₃₀₃ 应急抢险工作造成障碍。2011 年 7 月 3 日上午 8 时至 7 月 4 日凌晨 5 时,汶川县境内普降暴雨,一场历时近 20 h 的暴雨再次诱发肖家沟所在的映秀—耿达段多处暴发泥石流、垮塌等地质灾害,省道 S₃₀₃ 再次被阻断。“7·03”特大山洪泥石流期间,肖家沟冲出固体物质方量约 10 000~30 000 m³,为中小规模等级,主要造成的危害是淤埋通过沟口堆积扇的公路便道导致交通中断,未堵断渔子溪形成堰塞湖。

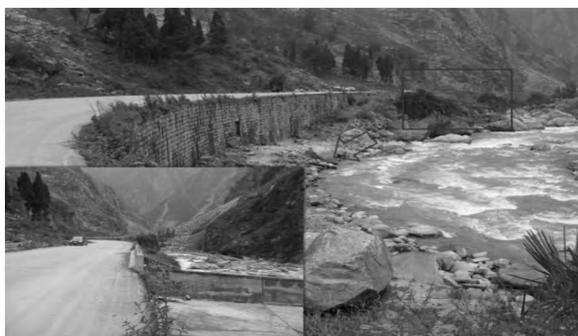
c 20090330肖家沟排导槽未失效

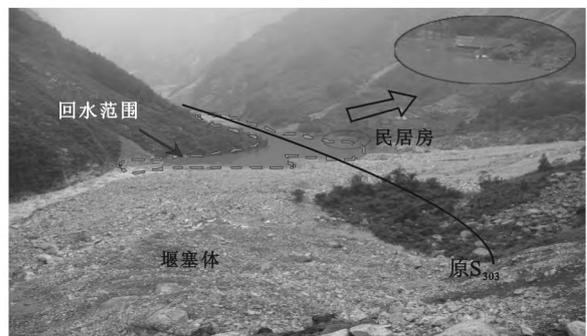
d 20100816“8·14”泥石流堵塞渔子溪形成堰塞体

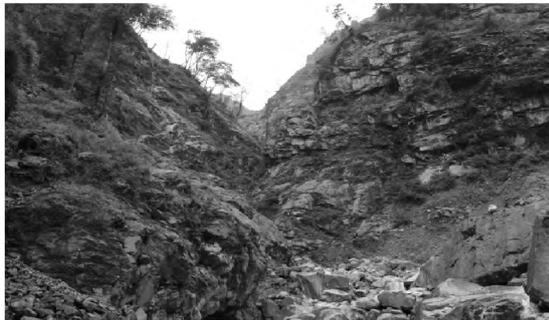
a 上游清水区沟谷岸坡

为清水区、形成流通区和堆积区。清水区位于流域上游,海拔 2 700 m 以上区域,沟谷两侧山坡坡度较陡,植被发育,松散堆积层覆盖较薄,为泥石流形成汇集水源和提供水动力条件(图 2a)。形成流通区位于流

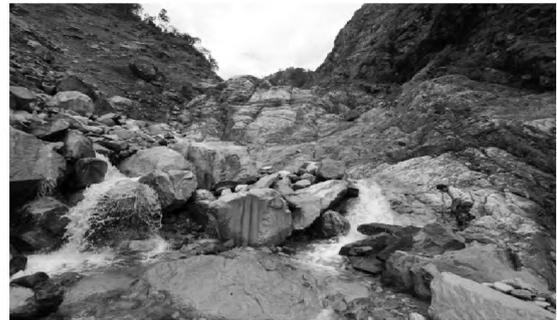
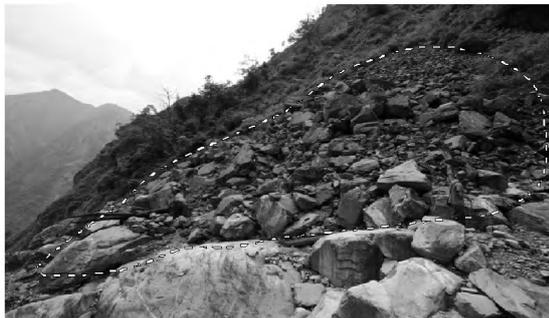
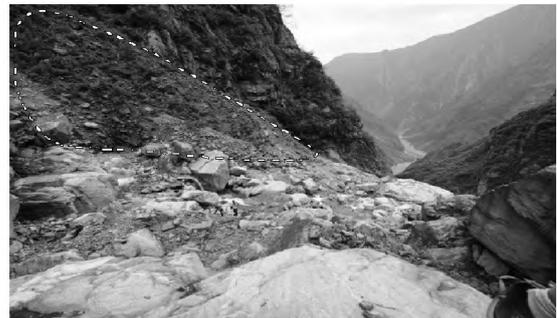
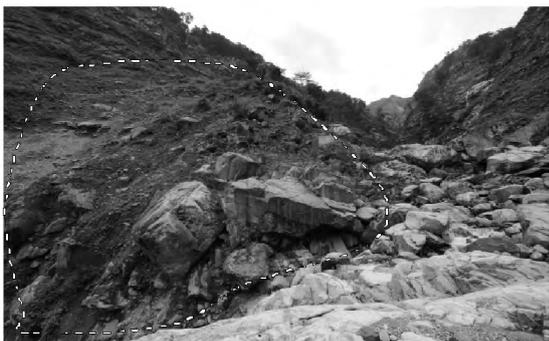
b 形成流通区基岩裸露

c 主沟右侧崩滑体

d 主沟左侧堆积物

e 主沟右侧大型滑坡堆积体

域中下游,高程分布在 1 100~2 700 m,沟床纵比降较大,沟谷两侧坡度较陡,一般在 $45^{\circ}\sim 70^{\circ}$,沟道两旁大部分岸坡基岩裸露,沟内有常流水。由于地震、风化和陡峭岩岸重力卸荷等的影响,两岸崩塌、滑坡发育,松散固体物质堆积于沟道内,造成局部堵塞(图 2b-2e)。堆积区位于沟口至渔子溪段,地形开阔,平

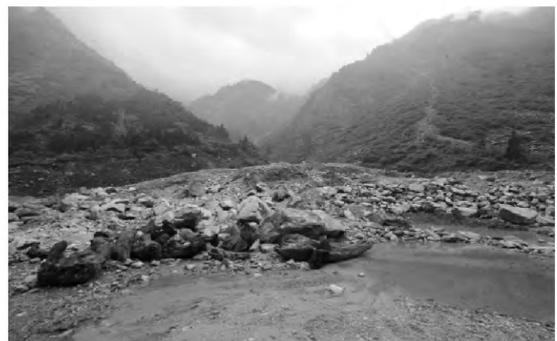
f 堆积区形态

面形态呈扇形,偏向渔子溪下,最大石块尺寸为 $7\text{ m}\times 4\text{ m}\times 3\text{ m}$ 。该段坡度约 $8^{\circ}\sim 11^{\circ}$,坡度相对较缓,有利于泥石流的堆积和停留(图 2f),现有的省道 S_{303} 从泥石流堆积体上通过,公路路面因肖家沟泥石流多次淤积而抬高,堆积区的泥石流堆积物为良好的建筑材料,部分已被挖除。

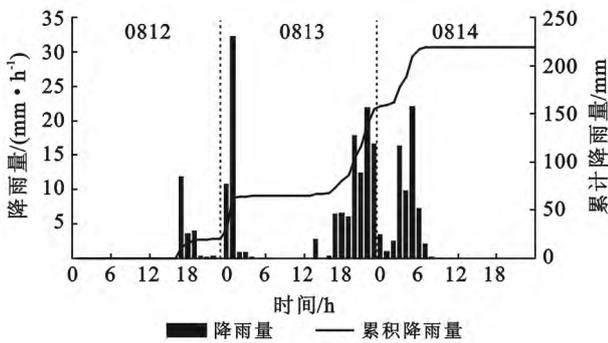
图 3 “8·14”特大山洪泥石流发生后映秀的降雨情况

肖家沟泥石流大多在雨季发生,如“8·14”特大山洪泥石流在爆发前 8 h 降雨量达到 163 mm 左右(图 3),强降雨诱发肖家沟所在的映秀至耿达段暴发了特大规模的群发性泥石流^[9]。
