# 三峡库区黄泥巴蹬坎滑坡变形机制

**摘要:** [目的] 研究黄泥巴蹬坎滑坡的变形规律及失稳机制, 旨在为库区同类型滑坡的研究提供借鉴。[方法] 分析该滑坡的宏观变形特征, 结合专业监测数据, 研究其变形规律及失稳机制, 并运用数值模拟计算研究库水位下降的致滑机理。[结果] 黄泥巴蹬坎 I 号滑体变形严重, 分别于 2007 年 4—6 月, 2009 年 4—6 月, 2012 年 4—6 月发生加速变形, 且加速变形速率逐次呈快速增长趋势。库水位下降对该滑坡稳定性的影响表现为坡体外部卸荷效应和内部动水压力推动作用。一方面, 库水位下降使得指向坡内的静水压力消失, 导致抗滑力减小。另一方面, 库水位下降引起坡内地下水水位下降, 地下水沿滑带方向渗流, 产生的动水压力推动滑坡向外发生变形。[结论] 目前黄泥巴蹬坎滑坡处于欠稳定状态, 库水位下降加之连续强降雨是导致黄泥巴蹬坎滑坡变形失稳的主要因素。

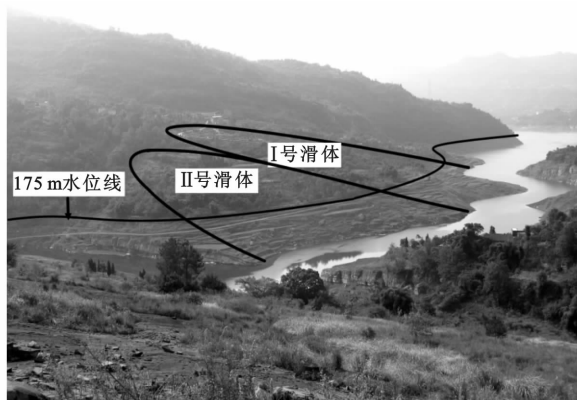
图1 研究区黄泥巴蹬坎滑坡全貌

该斜坡平面上呈横长形,剖面上呈上凹下凸形,在高程225~250 m范围内为宽200 m的平台,平台处物质成分主要为崩积物,块石含量较多,该平台沿着后缘基岩陡崖延伸,平台以下地形呈16°的凸形坡,坡脚处被箭竹溪所切割,形成高约15 m的临空面。坡体的物质主要为碎块石土,为坡积物。黄泥巴蹬坎滑坡在该斜坡平台以下的坡积物中发育(图1)。

黄泥巴蹬坎滑坡可分为I, II号滑体, I号滑体位于南侧, II号滑体位于北侧(图1)。I号滑体平面上呈舍形,剖面呈直线形,主滑方向为212°,为斜顺坡,前缘高程130 m,后缘高程250 m,后缘以上为平台地貌,左侧边界为冲沟地貌,右侧边界190 m以下为鼓丘地貌,190 m以上为临空面。其纵长530 m,宽180 m,厚30 m,面积约为 $9.54 \times 10^4 \text{ m}^2$ ,体积约为 $2.86 \times 10^6 \text{ m}^3$ 。II号滑体平面上呈矩形,剖面呈凸形,主滑方向为265°,为横向坡,前缘高程145 m,后缘高程210 m,后缘以上为基岩陡坎,左侧与I号滑体共边界,右侧边界为临空面。其纵长180 m,宽260 m,厚10 m,面积约为 $4.68 \times 10^4 \text{ m}^2$ ,体积约为 $4.68 \times 10^6 \text{ m}^3$ 。根据监测资料及本次现场调查,目前I号滑体变形较为严重,II号滑体基本无宏观变形,GPS地表位移监测数据显示,I号滑体地表位移变形远大于II号滑体。滑体物质为紫红色夹灰绿色碎块石土,土石比约为3:7,碎石粒径为3~10 cm,大者30~50 cm,土层厚3~40 m,靠近斜坡后部土层较薄,前部土层较厚,结构松散。滑带处物质为粉质黏土夹碎块石,遇水易软化。滑床基岩为侏罗系中统上沙溪庙组灰绿色厚层—巨厚层长石砂岩,泥质粉砂岩与粉砂质泥岩不等厚互层。
