# 陕北子洲县“7·26”特大暴雨引发的小流域土壤侵蚀调查

**摘要:** [目的] 2017 年 7 月 25 日 20 时到 26 日 8 时陕北榆林地区突降了一场特大暴雨, 造成了严重的洪水灾害与经济损失。通过考察该次暴雨造成的土壤侵蚀危害, 旨在为今后该区水土流失治理及暴雨灾害的防御提供依据。[方法] 于 2017 年 8 月 2—6 日赴暴雨受灾区子洲县, 选取了清水沟、马家沟、蛇家沟 3 个典型小流域作为重点调查区域, 对该次暴雨下流域内坡耕地、退耕林草地、梯田、填沟造地、淤地坝、道路等的土壤侵蚀特征进行了调查与分析。[结果] 在“7·26”特大暴雨洪水下, 坡耕地细沟发育明显, 甚至产生小切沟; 而 2000 年退耕的林地和自然恢复草地以面蚀为主, 无明显细沟产生; 新修梯田连接两阶田面的道路及承接路面来水的田面冲毁严重, 田埂部分区段被冲开, 田坎发生塌落; 在削坡填沟造地地区, 不仅农作物和坝体遭到严重破坏, 而且残蚀了田旁新修道路, 切割裸露沟壁多处发生土体塌落; 淤地坝或轻或重都存在损毁与隐患, 但在该次暴雨中滞洪拦沙作用明显。同时, 在调查中发现该区陡坡耕种现象依然普遍, 小流域蓄排水系统缺乏, 水土保持工程管理与维护机制缺失, 经济发展水平低, 农民水土保持意识淡薄。[结论] “7·26”特大暴雨洪水造成的土壤侵蚀依然很严重, 而退耕林草地的土壤侵蚀轻微, 证明水土保持工作在该区依然十分重要。在生态环境脆弱的陕北黄土高原地区, 应该继续加强环境保护措施, 加大水土保持治理力度, 特别是陡坡退耕。同时, 专业设计并实施小流域蓄水、引水、排水网络系统十分必要。

## Investigation on Soil Erosion in Small Watersheds Under “7·26” Extreme Rainstorm in Zizhou County, Northern Shaanxi Province

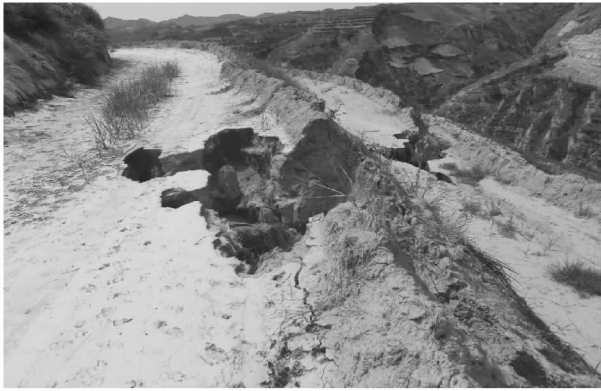
图2 马家沟小流域新修“之”字型梯田的田埂冲毁  
(焦菊英摄于20170804)

接,形成“之”字型梯田群,计划种植核桃。在该次暴雨中,连接梯田的路面冲毁情况严重,田埂松软被水冲蚀,部分区段被冲开(图2)。梯田路面最长的冲沟达12 m,几乎贯穿整个路面,较短的沟长约40 cm,多数细沟沟长在150 cm左右;沟宽范围在3~47 cm之间,平均宽度为14.75 cm;沟深范围2.5~230 cm,差异很大。道路附近的田面冲蚀严重,最严重的沟长、沟宽和沟深分别可达960 cm,160 cm和327 cm。梯田群田坎发生近50处塌落,塌落土体重约40 t(附图9)。

“7·26”暴雨情况下,老式梯田相较于“之”字型新修梯田毁损较轻。由于缺乏维护,老式梯田经过多年的耕种,已无田埂,田面在不断的残蚀中变窄。有些地方在这次暴雨中残蚀宽度达1 m,洪水较大时在田面上形成漫流,进入下一台梯田,在汇流的弯道处冲毁更为严重(附图10)。而新式梯田的田埂未经拍实,松散堆成,田面雨水汇集后从两阶梯田间道路流入下一台梯田,对田面、田埂、田坎和道路均造成了严重破坏(图2,附图9)。

统。坡耕地无任何耕作保护措施,任其被侵蚀,特别是沟坡的耕地被切割得支离破碎。在调查中也发现坡耕地修有拨水沟,但不能抵御该次暴雨径流的冲蚀而起到排水作用(图8)。梯田没有设计排水系统,新推的“之”字型梯田两台之间的道路便成了水流通路,对下一台田面造成严重的冲蚀;田埂没有经过压实处理,在该次暴雨中多处被冲毁。老式梯田因无排水设施,田坎冲蚀造成田面不断变窄。削坡填沟造地工程也没有设计排水系统,在该次暴雨中田面与坝体被冲毁;削坡填沟造地时推出的道路,由于修建时间短,土体松软且没有设计道路排水设施导致道路毁灭性的破坏。有很多20世纪60—80年代修建的淤地坝,只有坝体没有设计排水设施,导致坝地内庄稼淹没甚至坝体冲毁;有些淤地坝虽设排水管,但管道直径只有80 cm,无法满足大暴雨条件下及时泄洪的要求,导致坝地内庄稼的倒伏和严重的泥沙淤积。

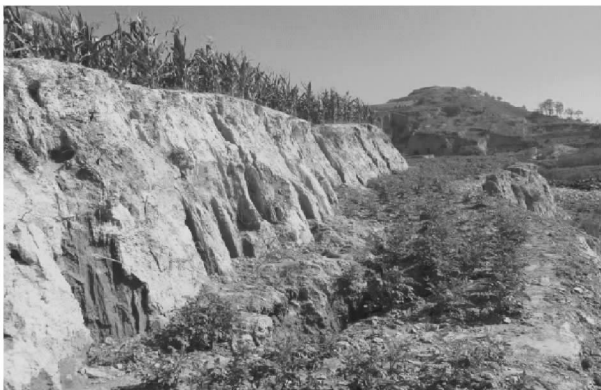
图3 蛇家沟小流域老式梯田的田坎冲蚀与塌落土体堆积(焦菊英摄于20170806)

蛇家沟小流域沟头的老式梯田群,由于年久失修,均已成为无埂梯田(附图10)。梯田共13台,种植有马铃薯、谷子、玉米、苹果等。田面平均宽6 m,最窄处出现在田面汇水处,宽度仅为3.2 m,且由于汇流于此田面出现细沟,平均长4.3 m,宽66.9 cm,深14.8 cm。此外,田面汇水处发生严重垮塌,大部分塌落土体堆积在田坎下方(图3)。田坎断面每10 m平均有5.5处不同程度的冲蚀,有些甚至于10 m田坎中遭受冲蚀的宽度达5 m。

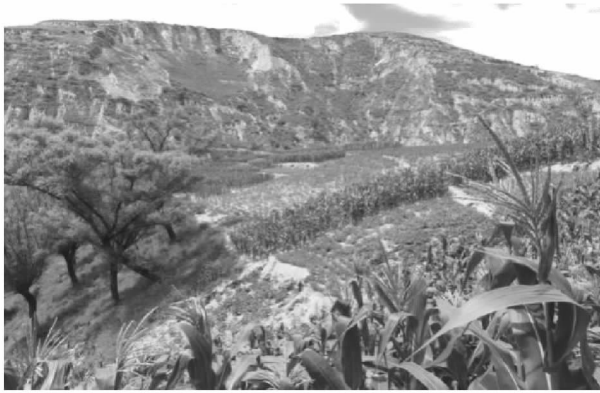
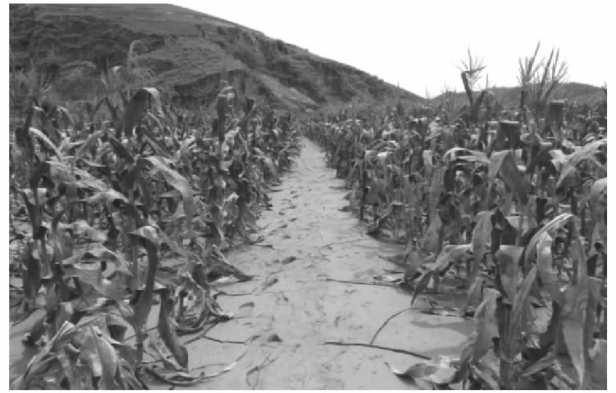
图 4 蛇家沟小流域下游淤地坝的坝体、坝地过水与淤积(焦菊英摄于 20170806)

地坝,如果放水建筑物排水畅通,坝地淹水,淤积严重,坝体完好。如蛇家沟流域下游的 2 座坝均设有卧管,坝内淤积厚度平均为 80 cm,过水深近 2 m;虽然沟头削坡填沟造地及道路冲毁严重,上游的一座淤地坝在此次暴雨以前就冲出一条排水沟,坝地内淤积情况较轻,但蛇家沟小流域只有下游的淤地坝从卧管有泥沙排出(图 4)。清水沟小流域远沟淤地坝的竖井排水口在这次暴雨中被村民及时打开,坝体保存完好,但坝地内的玉米地全部被淹没,淤积厚度达 1.8 m(图 5)。

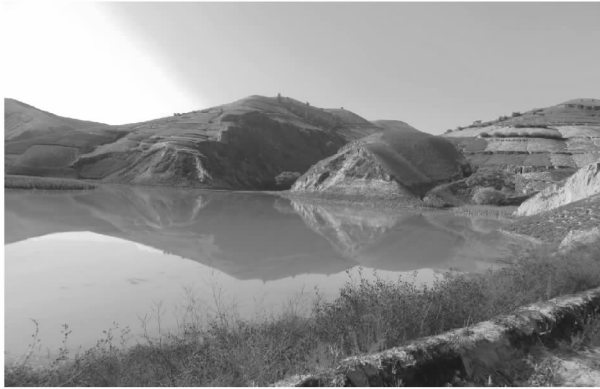
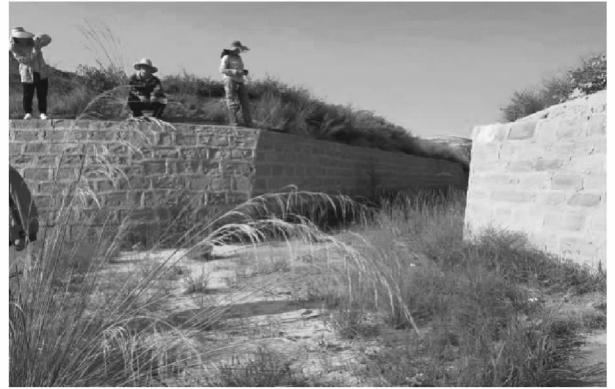
图6 马家沟小流域艳阳沟淤地坝的坝地淹水与溢洪道(陈一先摄于20170805)

状态。如马家沟小流域内的阳燕沟淤地坝顶长 100 m,坝高 32 m,坝顶宽 4 m;新建溢洪道长 140 m,宽 3.2 m,总库容  $5.68 \times 10^5 \text{ m}^3$ ,滞洪库容  $7.20 \times 10^4 \text{ m}^3$ ,淤地面积 8  $\text{hm}^2$ 。该次暴雨中坝体完好,坝体上面有小块儿损坏的路已及时修护,但坝地处于淹水状态中,里面种植的高粱只有淤地坝边缘有小部分存在(图 6)。另外,在清水沟,有两个由村民自行修建的淤地坝,建造有简易的排水渠,在该次暴雨中坝体未冲毁,但排水渠有损毁,坝地内有淤积,淤泥深度 5~75 cm(图 7)。
