试验研究

西藏中东部地区土壤侵蚀野外调查报告

Report on Field Survey of Soil Erosion in Central and Eastern Tibet

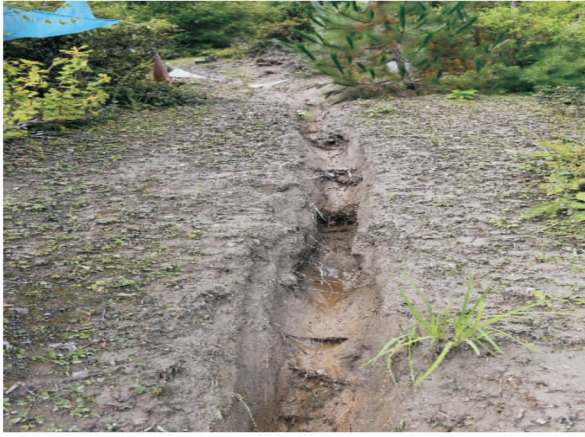
图 1 林芝市卡斯木村林地侵蚀情况(马波摄于 20180813)

域主要位于昌都市、山南市及林芝市等东部和东南部地区。本次调查主要调查了林芝市尼洋曲河谷地带的水力侵蚀情况。通过对林芝尼洋曲沿线 4 个集水区的调查，发现由于水汽充足，植被覆盖率较高，水土流失程度相对较小(附图 2)。虽然该区植被较好，但是在丰沛的降雨条件下依然在林中坡面上形成了较大的侵蚀沟(附图 3)。其中以卡斯木村最具代表性，林地坡面侵蚀沟长度较长，由坡脚延伸至接近于坡顶分水岭处，汇水面积越大，侵蚀沟切割越深，并在坡下位因枯枝阻挡而形成较显著的过水面和泥沙淤积(图 1)。通过测量，坡面下部的侵蚀沟平均宽 0.38 m，深 0.25 m。而这样的侵蚀过程由于林木冠层的遮挡很难在林地以外观察到，具有一定的隐蔽性，从而对当地土壤侵蚀程度的评估造成一定的影响。

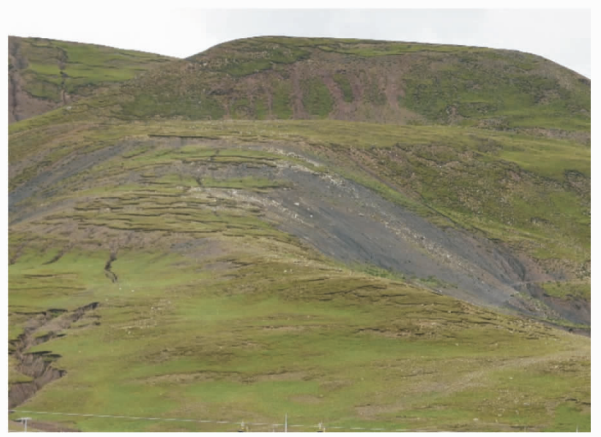
图 2 江孜龙马乡以东草地退化状况(焦菊英摄于 20180826)

3.1.2 草地土壤侵蚀特征 在海拔 4 000 m 以上的高山草甸区可观察到明显的草地退化(图 2)。“一江两河”区域是西藏水力侵蚀的主要集中区域，水蚀面积达 3.79×10^6 km²^[14]；加之近年来发展经济以及过度放牧等因素，是造成该区草地退化的重要原因。由图 3 可知，在冻融—水蚀、放牧等作用下，出现大面积裸露坡面，不仅加剧了水土流失，更不利于牧业的可持续发展。

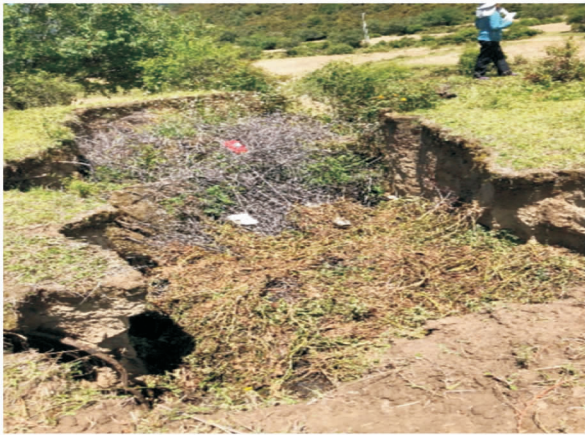
图 3 林芝市卡斯木村梯田的田面、田埂塌陷损毁情况(赵春敬摄于 20180813)

3.1.3 农地土壤侵蚀特征 调查区内耕地多分布于河谷两侧阶地和洪积扇(台)(附图 4)。由于其地形起伏较缓,并在河谷两侧阶地依地势修筑梯田,因此土壤侵蚀较弱。但可观察到部分梯田田面和田埂被水流冲蚀毁坏的情况(图 3),汇水处塌陷严重,大部分塌落土体随径流流失,塌陷面积较大,平均长 11.65 m,宽达 3.07 m,并在塌陷上方有明显的溯源侵蚀痕迹,严重影响农业生产。此外,田间排水也会造成一定程度的土壤侵蚀,由于排水系统不善,即使有排水管道,土壤冲刷损毁较为严重(图 3),而目前并没有进行相应的防护,长此以往损毁面积会逐步扩大,危害当地的农业发展。

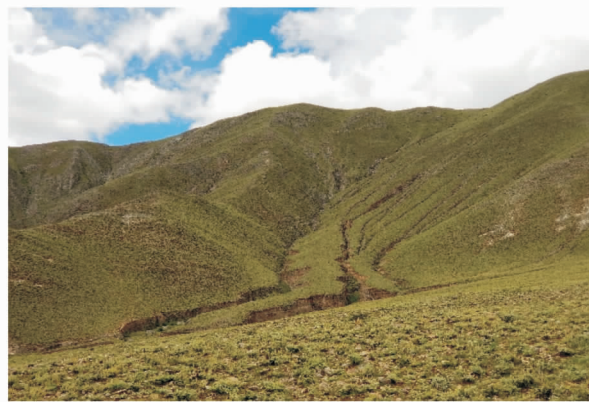
图 7 拉萨市马乡集水区的坡面侵蚀沟(马波摄于 20180822)

降雨初始便开始产流并携带大量泥沙汇流于沟道,形成径流侵蚀。调查区内沟道侵蚀主要表现为两种形式,即坡面上发育的侵蚀沟和洪积扇(台)上发育的侵蚀沟(图 7—8)。由于洪积扇(台)为松散堆积物,因此在此发育的侵蚀沟较为严重,且在拉萨市和日喀则市的调查区内较为多见(附图 5—6)。经测量坡面沟道深度和宽度均低于洪积扇(台)上发育的侵蚀沟。如在日喀则市郊的集水区坡面上发育的侵蚀沟平均深度约为 0.76 m,平均宽度约为 1.86 m;洪积扇(台)上发育的侵蚀沟平均深度为 2.02 m,平均宽度为 2.40 m,两者的差异较大(表 2)。其中洪积扇(台)面积 1.43 km²,其上侵蚀沟切割剧烈,重力侵蚀作用明显,通过对无人机航拍影像解译提取的沟道信息分析可知,该洪积扇(台)上的侵蚀沟达到 41 条,总长度达 24.20 km,侵蚀沟密度 16.92 km/km²。侵蚀沟的发育造成了严重的土壤侵蚀,而且使河谷两侧人们赖以生存的阶地和洪积扇(台)支离破碎,沟深壁陡,人畜均较难通过,给当地畜牧业发展和交通都造成了较大的影响(附图 7)。

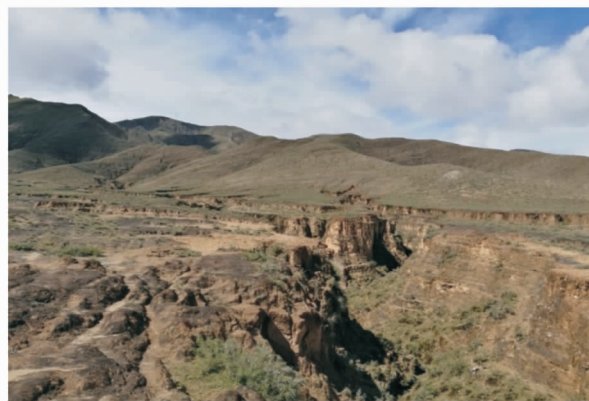
图 8 日喀则市郊附近集水区的洪积扇(台)侵蚀沟(焦菊英摄于 20180824)

4.1.2 水土保持的重点是洪积扇(台)水力侵蚀 调查发现, 洪积扇(台)是该区农牧业生产的重要场所, 环境良好的稳定洪积扇(台)多有村落分布。洪积扇(台)水力侵蚀损毁后, 村民失去赖以生存的家园, 农牧生产受到严重的影响。然而, 拉萨市、日喀则市等地洪积扇(台)侵蚀沟普遍发育且没有得到有效治理。

由于该区多为石质山区, 海拔较高温差较大, 表层岩石物理风化剧烈。山体下方洪积扇(台)多为这种物理风化形成的松散碎屑物堆积而成, 加之石质山区遇雨极易形成径流, 从而导致严重的沟蚀过程, 切割严重(附图 5)。相当数量的洪积扇(台)的侵蚀沟沟口靠近居民区或公路, 一旦发生极端降雨, 沟道行洪可能会对民用设施产生较大的影响。因此, 对该区人们赖以繁衍生息的洪积扇(台)的侵蚀防治亟待加强。

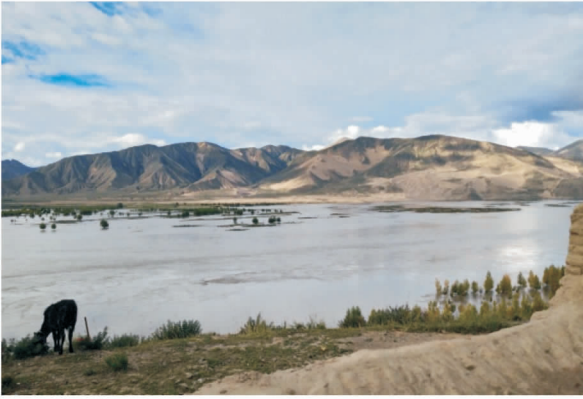
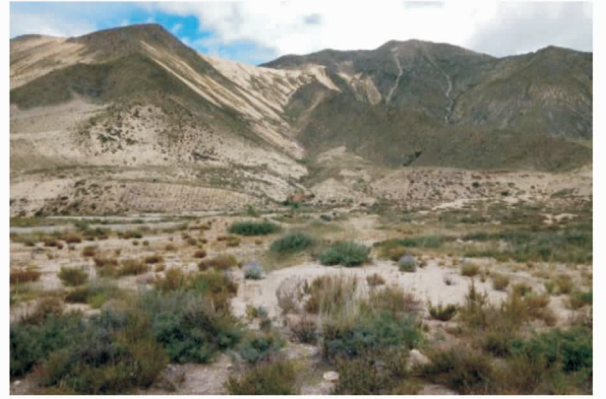
图 9 雅鲁藏布江(上)和拉萨河(下)山坡沙丘(张加琼摄于 20180819)

3.2.2 宽谷区风水复合侵蚀 拉萨和日喀则市调查区内,在雅鲁藏布江、拉萨河及年楚河流域的宽谷河床及两面山坡上分布有大量的风积沙(附图 8—9)。河流在风水季节搬运的泥沙在枯水季节出露,冬春季强劲的河谷风将河床出露的沉积物向两侧山坡搬运,形成爬升沙丘,部分沙丘在地形陡峭的区域受阻下落或翻过山脊下落沉积于山坡另一侧形成下落沙丘(图 9)。沙丘覆盖区域,植被因原有被埋藏新植被难以在流动沙地上生长从而形成大片的沙地。在雨季,这些极易被搬运的风积沙在降雨和坡面径流作用下重新被搬运进入河流,对河流泥沙搬运贡献巨大。

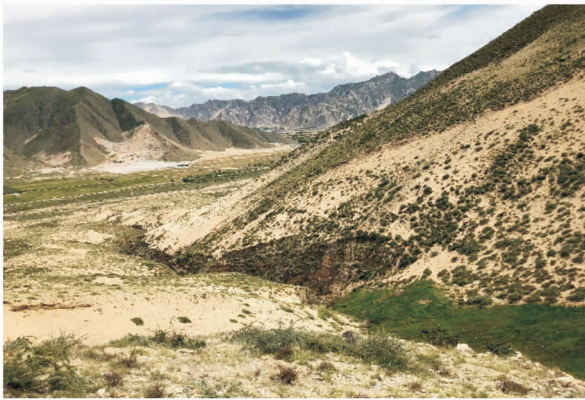
图 10 曲水县集水区沙地的侵蚀沟(马波摄于 20180820)

对位于曲水县水土保持示范园附近集水区的调查发现,在原有风积沙地地貌上发育有各种侵蚀沟。既有暂时性的细沟,也有较为强烈的侵蚀沟(图 10)。

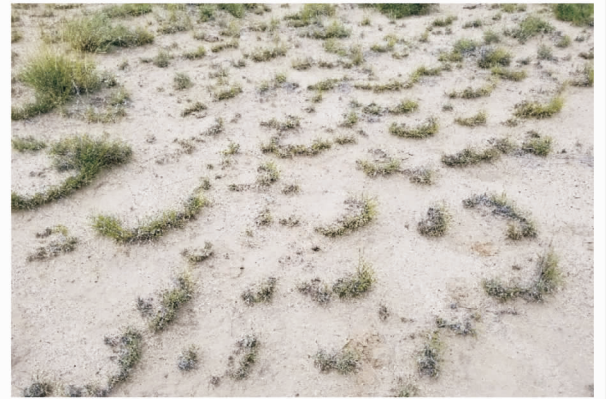
图 11 曲水县沙地侵蚀状况(张加琼摄于 20180820)

由于沙地质地松软,更易被径流冲刷产生一些大的沟道,经测量主沟道的平均深度可达 2.85 m,平均宽度达 7.53 m。侵蚀的分选性导致地表粗化,植被作用下产生了显著的斑块状侵蚀痕迹(图 11)。这说明在风力和降雨交错/共同作用下,侵蚀表现形式多样,侵蚀过程复杂。在风水复合/交错侵蚀条件下,虽然植被对水土流失有一定的防治作用,但是由于该区植被均为自然演替形成,植被覆盖度相对很低,加之风沙覆盖的影响,并不能对坡面形成有效的保护。

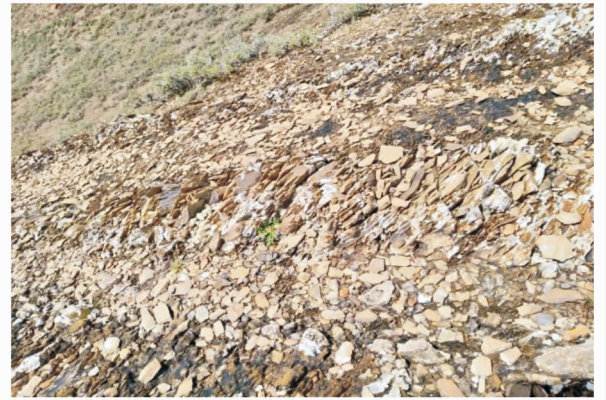
图 12 曲水县冻融作用的影响(张加琼摄于 20180817)

冻融作用对侵蚀的影响往往通过风蚀或水蚀方式体现。冻融作用改变土壤结构等性质,从而导致土壤可蚀性变化,为风蚀和水蚀提供了更易获取的物质来源。此次调查中,对冻融作用影响的调查有限,然而,海拔较高山脊附近区域,植被缺失,冻融作用导致岩石破碎,地表物质松散,极易被风力和水力搬运(图 12)。
