泰国北部山区土壤侵蚀调查报告

Investigation Report on Soil Erosion in Northern Mountain Area of Thailand

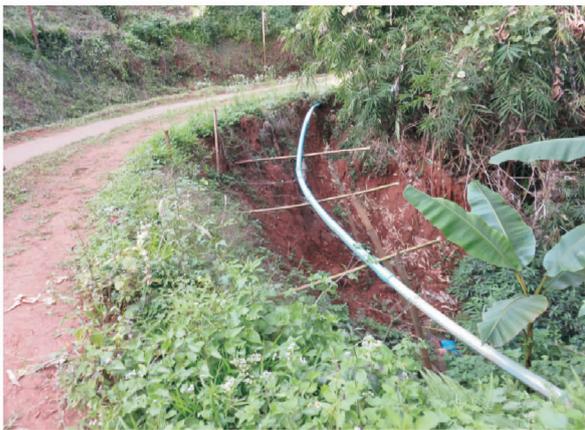
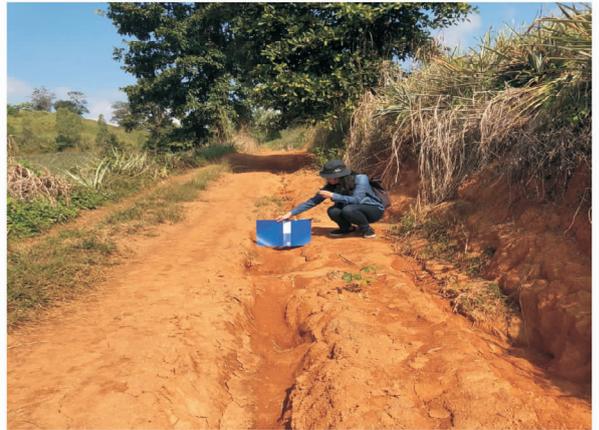
调查于 2018 年 11 月 22—29 日期间开展。由于调查期正处于泰国的旱季,降雨稀少,较少观察到土壤侵蚀过程,但是前一雨季形成的土壤侵蚀痕迹随处可见。调查发现,土壤侵蚀主要发生在道路、田地边坡、裸露地埂、坡耕地(尤其是新耕种的坡地)和建设用地边坡,部分林地内也可见侵蚀沟发育。未经硬化的土路大多存在不同程度的侵蚀,部分道路形成严重的侵蚀沟,影响车辆通行(图 1)。

图 1 清莱府地区道路侵蚀(焦菊英摄于 20181124—28)

调查结果显示,泰国北部山区虽然土壤侵蚀现状十分严峻,但采用的水土保持措施却相对简单,主要包括覆盖(稻草、砾石等)、排水沟、套种、水平沟、谷坊等。对道路上发育的侵蚀沟,主要采取砾石硬化路面,使用非可蚀性材料填充侵蚀沟,修建简易谷坊等措施。对坡面的林地和耕地主要采用修建排水沟,稻草覆盖新种植坡地,以道路、水平沟等减小坡地顺坡长度,修建水平梯田(bench terrace)等措施^[17]。这些水土保持措施未能有效控制土壤侵蚀,导致土壤侵蚀在上述采取措施的区域继续发展(图 7—8,附图 3)。修建水平沟虽然有利于坡面水土流失防控,然而由于

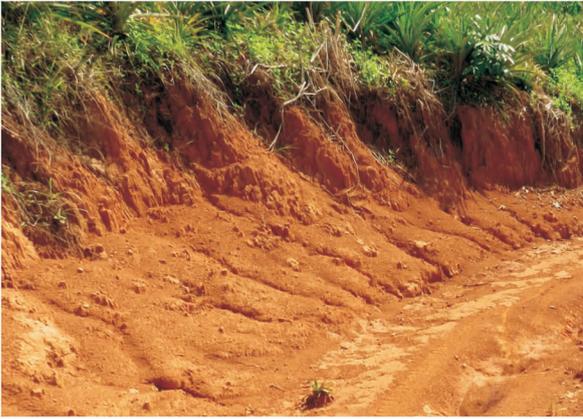
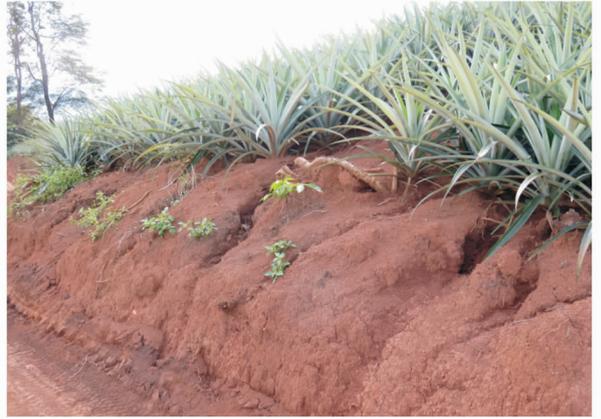
布于种植时间较短的菠萝地。因为菠萝大多分布在坡度较大的坡面且采用顺坡条带种植方式;当菠萝栽种时间较短(≤ 1 a)时,植株覆盖面积有限,行间杂草较少,且植株的株距和行距均较大,地表裸露比例较高,加之陡峭的地形条件,为土壤侵蚀提供了有利条件,导致侵蚀沟普遍发育。而对种植时间较长(1~3 a)的菠萝地,植株冠幅较大且杂草覆盖行间空地,田地植被覆盖率 $>90\%$,有效地控制了土壤侵蚀导致的水土流失。而田地边坡植被盖度往往较差,且未采取有效的固土排水措施,致使坡面汇流对田地边坡造成强烈冲刷,田地边坡侵蚀沟密集分布甚至出现滑塌

图 2 清莱府地区田地边坡侵蚀(马波摄于 20181124)

(图 2—3)。对于建设用地,植被破坏和陡峭坡面也共同催生了密集的细沟发育(图 4)。林下土壤侵蚀相对耕地较少,林地内的土壤侵蚀具有一定的林分结构依赖性。调查发现,以橡胶为代表的纯林内更容易发育侵蚀沟,沟宽和沟深分别可达 1.2 m 和 0.9 m (图 5)。当乔灌草混交的天然林转变为经济林后,林地的垂直结构被破坏,几乎无其他植被生长,加之部分树种存在化感效应^[24-25],林下几乎无其他植被生长,导致单一林种冠幅对侵蚀性降雨的拦截有限,不利于水分蓄积,更易形成地表径流,从而导致林下侵蚀。

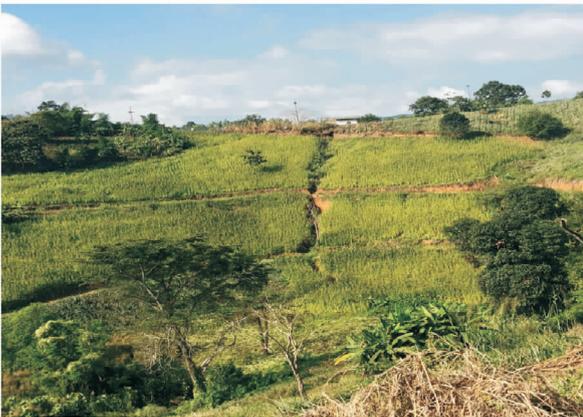
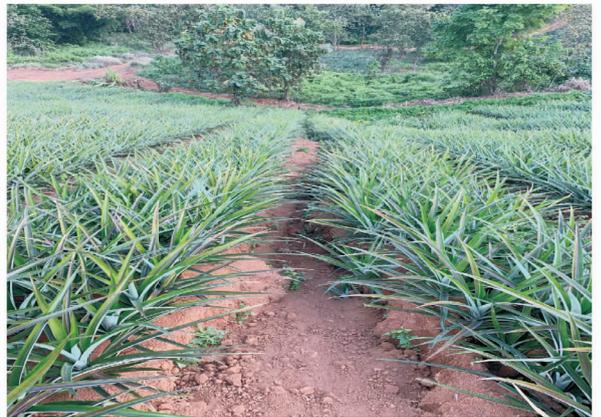
图 3 清莱府地区坡耕地侵蚀(马波摄于 20181124)

设计规模小,有些地方反而因其汇水作用引起细沟或切沟侵蚀(图 3)。因此,加强水土保持措施的制定和实施是泰国北部土壤侵蚀防控亟待推进的重要任务。

目前,泰国相关政府部门正在积极地推进水土保持工作,尤其是坡耕地的水土保持。尝试发展适用于不同地形条件的缓坡梯田、水平梯田,并配合使用植物篱、排水沟等措施。虽然这些措施降低了土壤侵蚀风险,却尚未充分发挥土壤侵蚀防治作用。未来应注重改进土地利用方式、耕种制度并研发有效的小流域综合治理模式。首先,必须彻底摒弃毁林开地,粗放轮作式的土地利用方式。对部分水土流失极其强烈且不利于采取水土保持措施的陡坡区域,如 5 a 内侵蚀厚度可达 20 cm 的陡坡($>60^\circ$)^[29],其耕作引起的侵蚀损失远大于农产品带来的收入,必须采取退耕还林草以恢复植被来控制土壤侵蚀。其次,北部山区坡耕地目前一般采用顺坡条带方式种植菠萝,这种顺坡种植方式在为排水提供便利的同时往往也引发坡面汇流,加剧了土壤侵蚀,因此,应考虑改进种植方式,如尝试将顺坡条带改为有一定夹角的斜坡条带,在保

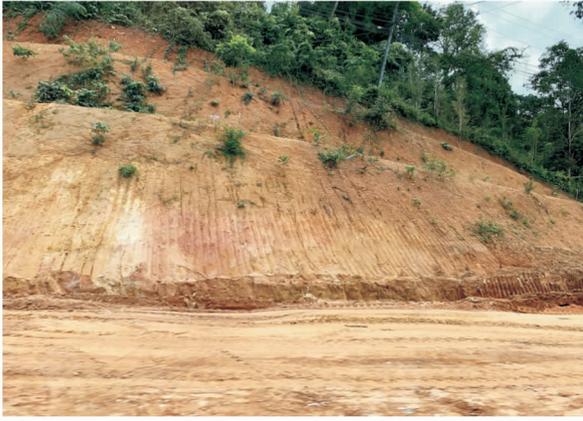
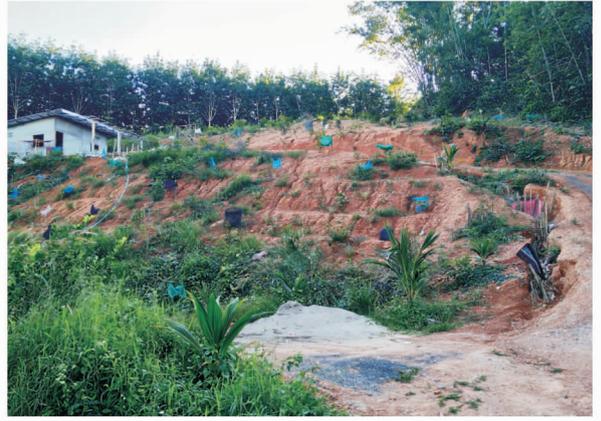
图 4 清莱府地区建设用地边坡侵蚀(焦菊英摄于 20181126)

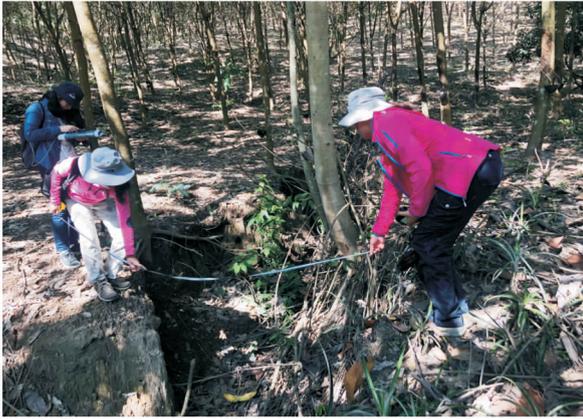
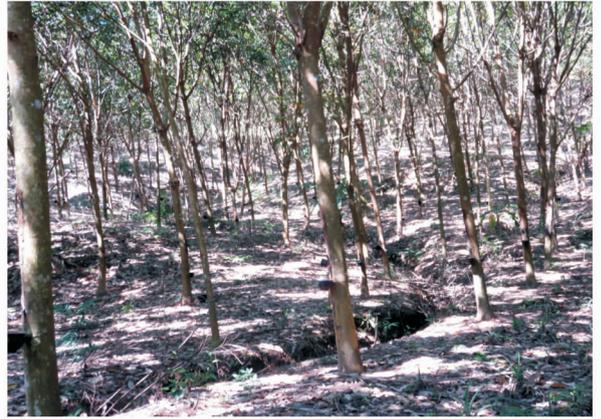
图 5 清莱府地区橡胶林下发育的侵蚀沟(赵春敬摄于 20181127)

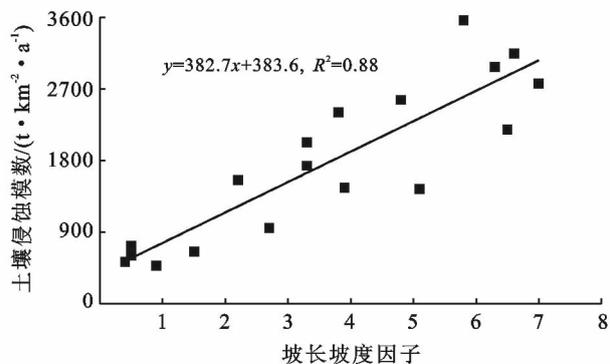
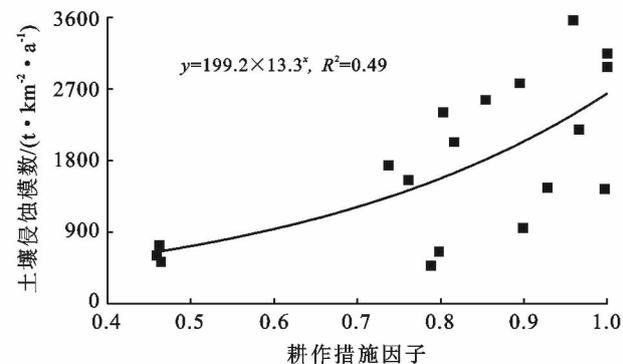
调查的 18 个单元分布在约 200 km 范围内,土壤侵蚀模数与降雨侵蚀力相关性较差,与坡度坡长因子呈较好的线性正相关关系($R^2=0.88$),与耕作措施因

子表现出一定的指数正相关关系($R^2=0.49$),而与其他因子相关性较差(图 6)。可见,调查区域降雨侵蚀力的差异不大,地形条件和人为耕作因素成为了影响土壤侵蚀空间分异的重要因素。CSLE 模拟结果显示,土壤侵蚀模数存在显著的空间分异特征,侵蚀较强烈的区域在所有调查单元均呈条带状分布,反映了地形影响下径流冲刷形成的侵蚀物质输移途径,也是土壤侵蚀防治的重点区域。

图 6 18 个调查单元土壤侵蚀模数与坡长坡度因子及耕作措施因子的关系

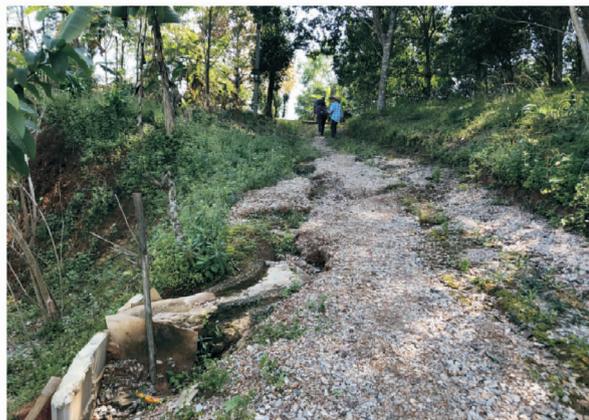
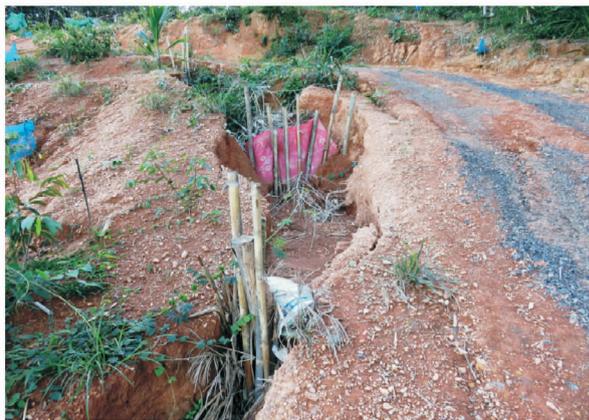
图 7 清莱府地区道路侵蚀防治措施(路面碎石硬化和小型谷坊修建,李玉茹摄于 20181125)

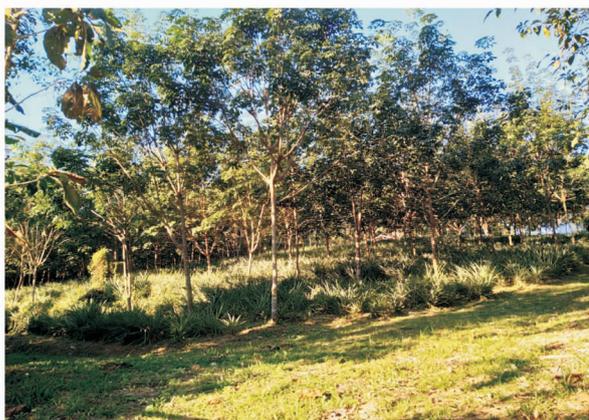
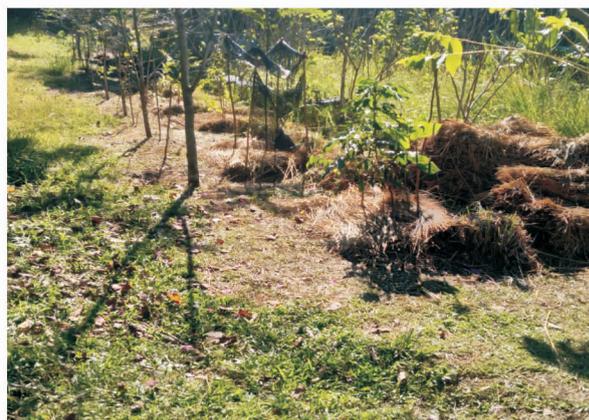
图 8 清莱府地区林地侵蚀防治措施(林农复合和林下稻草覆盖,张加琼摄于 20181126)
