青藏高原柴达木盆地东部地区的土壤侵蚀现状调查

文献参数: 曹雪, 焦菊英, 李建军, 等. 青藏高原柴达木盆地东部地区的土壤侵蚀现状调查[J]. 水土保持通报, 2021, 41(5): 1-8. DOI: 10.13961/j.cnki.stbctb.2021.05.001; Cao Xue, Jiao Juying, Li Jianjun, et al. Investigation on current status of soil erosion in Eastern Qaidam Basin of Qinghai-Tibet Plateau [J]. Bulletin of Soil and Water Conservation, 2021, 41(5): 1-8.

Investigation on Current Status of Soil Erosion in Eastern Qaidam Basin of Qinghai-Tibet Plateau

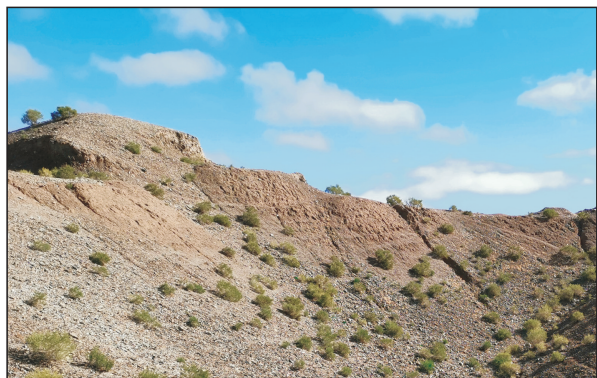
对不同土地利用类型的土壤水力侵蚀特征进行调查后发现,侵蚀沟多出现于山前洪积扇和山坡上的灌草地(图 3)。比较洪积扇的侵蚀沟与山坡上的侵

蚀沟后发现,洪积扇的侵蚀沟宽深比高于山坡上的侵蚀沟。这是由于洪积扇区域的集水面积比山坡上的更大,来水量更大,而山坡的坡度比洪积扇大,水流向下切蚀的能量更大,而向两侧侵蚀的能量更小。

a 德令哈市怀头他拉镇山坡上的侵蚀沟(焦菊英摄于20190714)

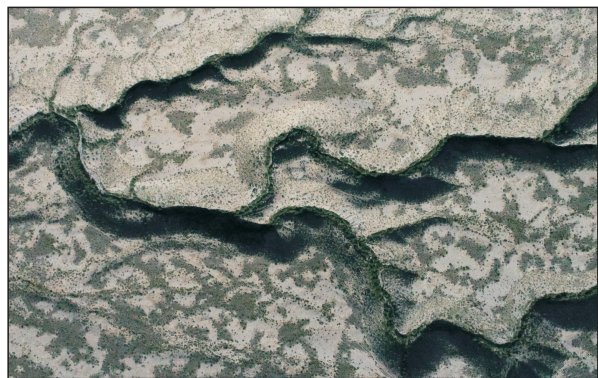
b 德令哈市柯鲁柯镇洪积扇上的侵蚀沟(陈同德摄于20210720)

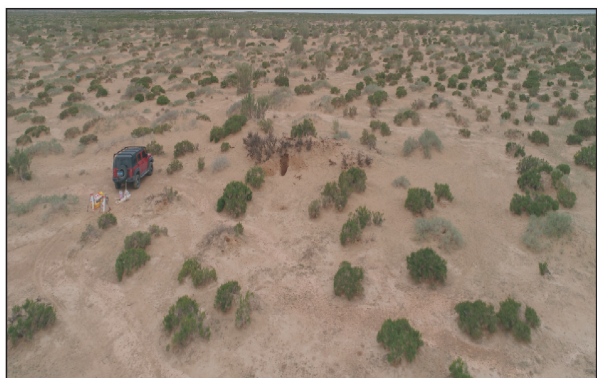
柴达木盆地风力侵蚀强烈,植被稀疏,当有植被出现的时候,沙物质会在植物基部堆积形成植物沙堆。植物沙堆对于防风固沙和保持生态环境的稳定具有十分重要的作用^[15]。其中以德令哈市和都兰县的植物沙堆体积多较小,但种类多(见图 4),主要有唐古特白刺(*Nitraria tangutorum*)、盐爪爪(*Kalidi-*

a 德令哈市尕斯库勒湖附近的沙堆群(李建军摄于20210714)

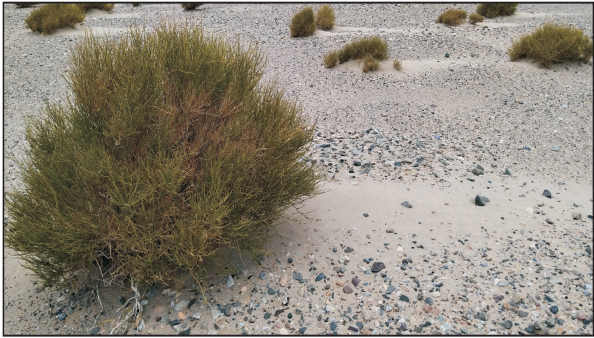
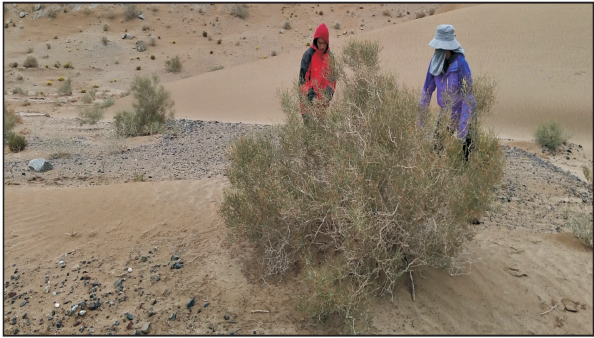
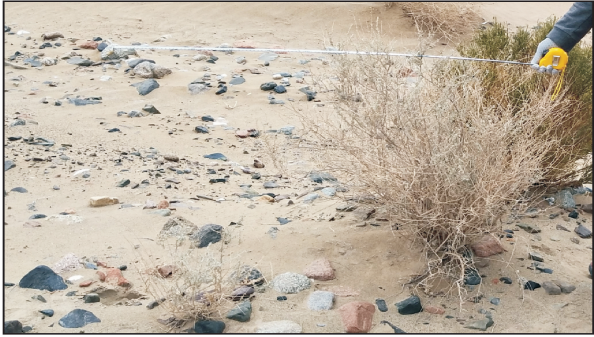
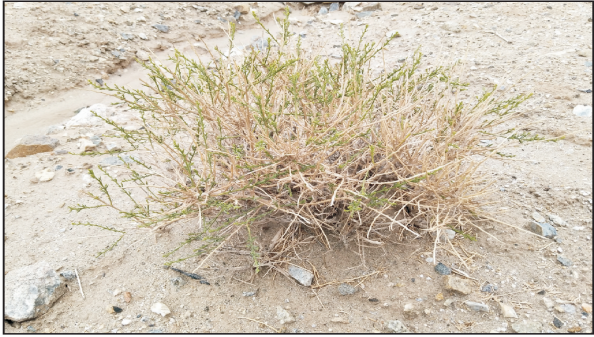
图 5 柴达木盆地不同植物沙堆特征

um foliatum)、驼绒藜(*Krascheninnikovia ceratoides*)、合头草(*Sympegma regelii*)、红砂(*Reaumuria soongarica*)、猪毛菜(*Salsola collina*)等。格尔木市、都兰县宗加镇一带的植物沙堆形态较大(见图 5)。沙堆的植物主要有膜果麻黄(*Ephedra przewalskii*)、柴达木沙拐枣(*Calligonum zaidamense*)、驼绒藜(*Krascheninnikovia ceratoides*)、梭梭(*Haloxyylon ammodendron*)等。

不同枝系构型的植物形成的沙堆形态存在差异,膜果麻黄、沙拐枣和驼绒藜周围普遍发育成顺风向延伸的风影沙堆,而合头草和驼绒藜沙堆多为半椭球型沙堆(图 5)。风影沙堆的平均长宽比(2.29 m)是半椭球型沙堆(1.17 m)的两倍,且差异显著($p < 0.05$)。除驼绒藜外,其他 4 种植物沙堆的长度、宽度和高度之间的相关系数在 0.608~0.94 之间($p < 0.05$),说明灌丛沙堆演化过程中,沙堆的长度,宽度和高度三者之间协同变化(表 2)。同时沙堆的形态特征与其植物的冠形也存在明显的关系。除了沙堆和植物的高度以外,膜果麻黄、沙拐枣、合头草和沙蒿沙堆的其他

a 都兰县宗加镇膜果麻黄沙堆(祁泓锟摄于20190720)

b 格尔木市柴达木沙拐枣沙堆(曹雪摄于20190718)

c 格尔木市东南边驼绒藜沙堆(曹雪摄于20190718)

d 都兰县宗加镇合头草沙堆(曹雪摄于20190720)

指标与植物的长度、宽度密切相关($r > 0.612$, $p < 0.05$)。通过对 5 种典型灌丛沙堆(膜果麻黄、柴达木沙拐枣、驼绒藜、合头草和沙蒿沙堆)阻沙能力(以沙堆体积来表示)对比发现,膜果麻黄沙堆的体积与其他 4 种沙堆体积差异显著($p < 0.05$)。从沙堆体积平均值来看,呈现:膜果麻黄>柴达木沙拐枣>合头草>驼绒藜>沙蒿(表 2),可为今后防沙治沙工程的植被选择提供理论依据。综上所述,柴达木盆地的植物沙堆分布广泛,种类多,建议加强植物与沙堆的相互作用的研究,以期于干旱半干旱荒漠区植被资源保护及沙化土地治理提供参考。

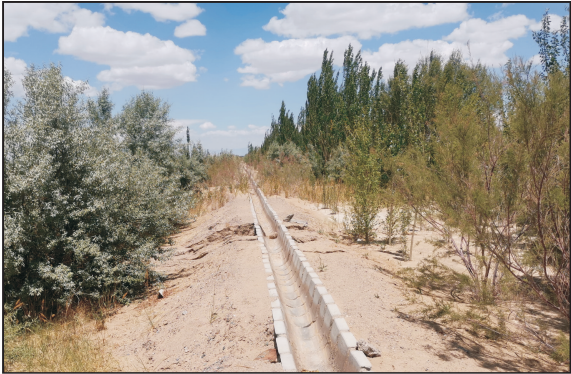
中发现,由于德令哈市的耕地长期以来采用大水漫灌,跑冒滴漏水的现象较为严重,导致在支渠附近出现了多处地面塌陷。在德令哈市柯鲁柯镇,修建的渡槽渠灌体系虽然解决了耕地的灌溉问题,但由于耕地灌溉系统不够完善造成了一定程度的土壤侵蚀,形成了明显的侵蚀沟(图 6)。

a 格尔木市大格勒乡灌溉渠跑漏水导致的侵蚀沟(焦菊英摄于20190719)

柯鲁柯镇侵蚀沟平均深度约为 1.79 m,平均宽度约为 0.93 m,最大深度为 1.92 m,最大宽度为 3.10 m,并伴随侧壁掏蚀、崩塌等现象,长此以往损坏面积会逐渐扩大,并向四周扩散,危害当地农业的发展。建议对耕地渠灌系统定期检修,减少水的跑漏和发生灌溉侵蚀。应在该区发展节水农业,尽量避免大水漫灌。

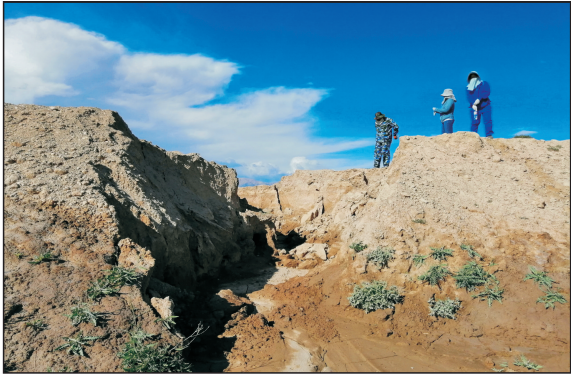
b 德令哈市柯鲁柯镇耕地旁的侵蚀沟(李建军摄于20190712)

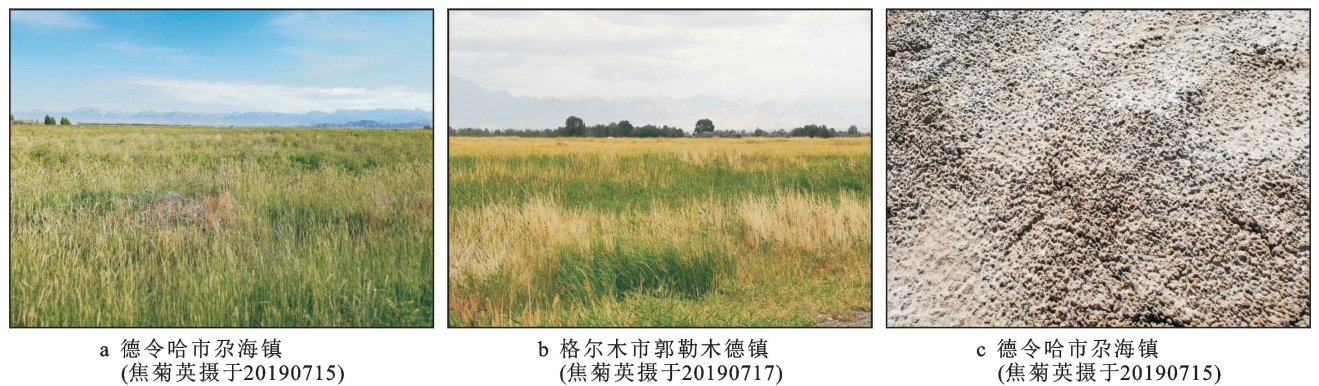
德令哈市尕斯库勒镇和格尔木市等地区均出现大面积撂荒地,伴随着严重的土壤盐碱化问题(图 7)。撂荒地主要是因为地下水位上升而引起的。德令哈市

尕斯库勒地区内地下水位上升与近几年来该区降雨量、巴音河流域的变化、人类活动等有着密切的关系。长期以来大水漫灌及退耕还林后农灌设施跑漏是引起地下水位上升的重要原因,并伴随着土壤盐渍化现象^[16]。同时格尔木市地下水位的升降主要受格尔木河渗漏情况的影响,取决于径流量、水库、洪水等因素的影响。有研究发现,40 a 来格尔木市的地下水位总体上处于上升趋势,造成大面积土壤次生盐渍化,对绿洲农业生态环境产生了极大威胁^[17]。建议调整灌溉模式,结合排水,并加强土壤盐渍化治理,保障该区珍贵耕地资源的可持续发展。

图 7 柴达木盆地地下水位上升导致的耕地撂荒

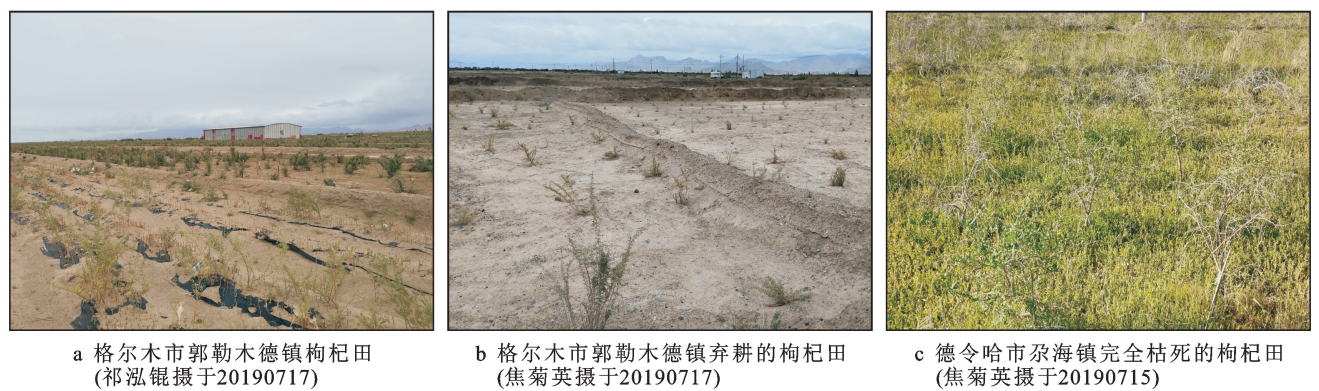
截止 2020 年,柴达木盆地种植枸杞面积已经超过 $3.00 \times 10^4 \text{ hm}^2$ ^[18],实现了将沙地治理和农业发展完美结合起来提高生态和生产双效益的目标。调查过程中发现在格尔木市郭勒木德镇南部,大面积的沙化土地已被新农地产下属的绿沙种植科技公司种植了黑枸杞和红枸杞(图 8a),其总面积可达 233 hm^2 。但同时也发现有大量的枸杞田处在弃荒状态

(图 8b—8c),可能因为当地的降雨不能满足枸杞生长对水分的需求,也不能保障灌溉补给^[19]。目前,柴达木盆地枸杞产业存在配套设施较差,经营管理水平较低,产业加工链短和品牌培养滞后等问题,严重影响其后期销售,并降低了农户对枸杞种植的热情^[20]。建议加强枸杞种植规划、沙田保育和产业链建设,将防沙治沙与产业开发相结合,并与当地农牧民脱贫致富相结合。

图 8 柴达木盆地管理不到位的枸杞田

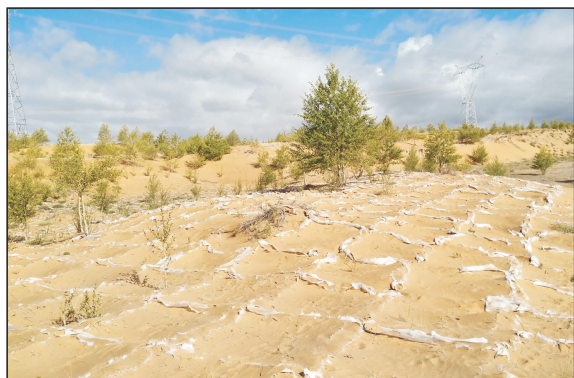
调查中发现,察汗乌苏镇的防沙治沙意识强,北边大片的沙垄地目前已经被大规模的编织袋方格状沙障保护着。该措施就地取材,以沙治沙,配合种植杨树和柠条,形成防沙体系,可有效达到防沙目的。但是,该镇大部分沙袋已破损,防风固沙效益减弱(图 9)。建议在防沙治沙关键地区,定期重新铺设沙袋沙障,以保障区内沙地表蚀积面的稳定,促进植被恢复,并要积极开发使用期限更长久的无污染防沙新材料新技术。

a 都兰县察汗乌苏镇(曹雪摄于20190723)

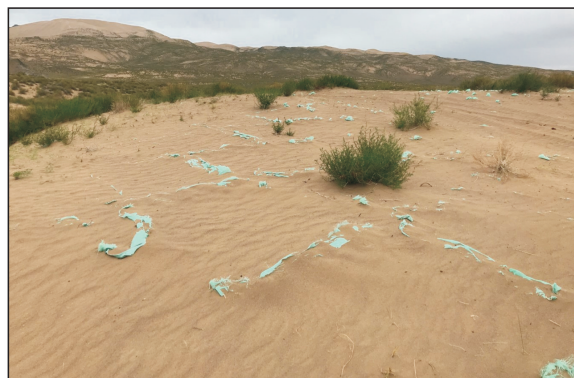
b 德令哈市杂海镇(王湘摄于20200731)
